REPUBLICA DOMINICANA
PROYECTO: DESARROLLO AGRICOLA SOSTENIBLE
EN SAN JUAN DE LA MAGUANA

- Subproyecto: Complementación de la Presa Sabaneta
Subproyecto: Complementación de la Red de Riego y Drenaje
en la Margen Izquierda
Subproyecto: Recuperación de Suelos en la Margen Derecha
del Río San Juan

**ESTUDIOS Y DISEÑOS COMPLEMENTARIOS
DE LA
PRESA DE SABANETA**

INFORME FINAL

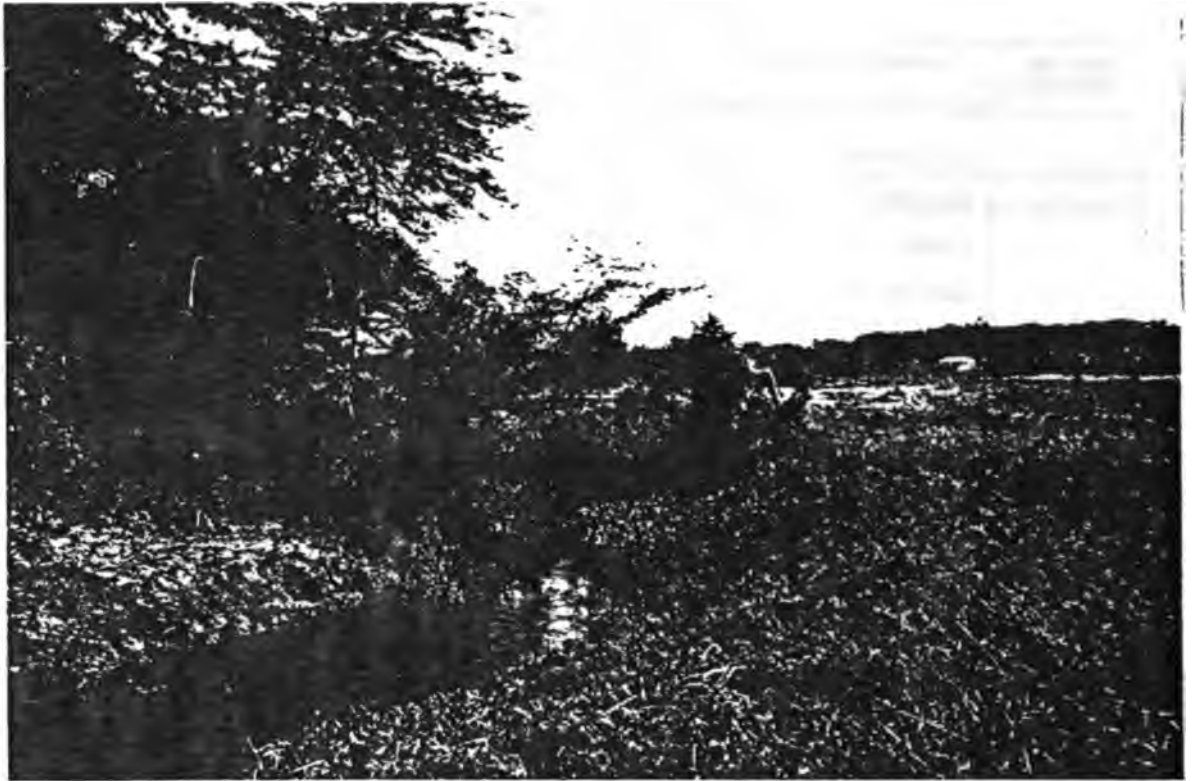
1. ARROYO LORO Y LA CAÑADA LA CACHIMBA QUE CONSTITUYEN EL SISTEMA PRINCIPAL A TRAVES DE LOS CUALES DRENAN LAS ZONAS 7, 9 Y 6 HACIA RIO SAN JUAN TIENEN PROFUNDIDAD Y CAPACIDAD DE CONDUCCION ADECUADA.
2. ARROYO CALABOZO Y ARROYO LA CEIBA CONSTITUYEN EL SISTEMA PRINCIPAL DE DESCARGA QUE DRENA LA ZONA 11 DEL PROYECTO HACIA EL RIO YABONICO. EL PRIMERO TIENE BUENA PROFUNDIDAD Y CAPACIDAD DE CONDUCCION Y EL SEGUNDO ESTA REPRESADO PARA RIEGO Y AGUAS ARRIBA DEL REPRESAMIENTO NO TIENE PROFUNDIDAD ADECUADA, DEBIDO A LA SEDIMENTACION.

Foto No. 1. Cañada columna: Profundidad inadecuada en su curso medio

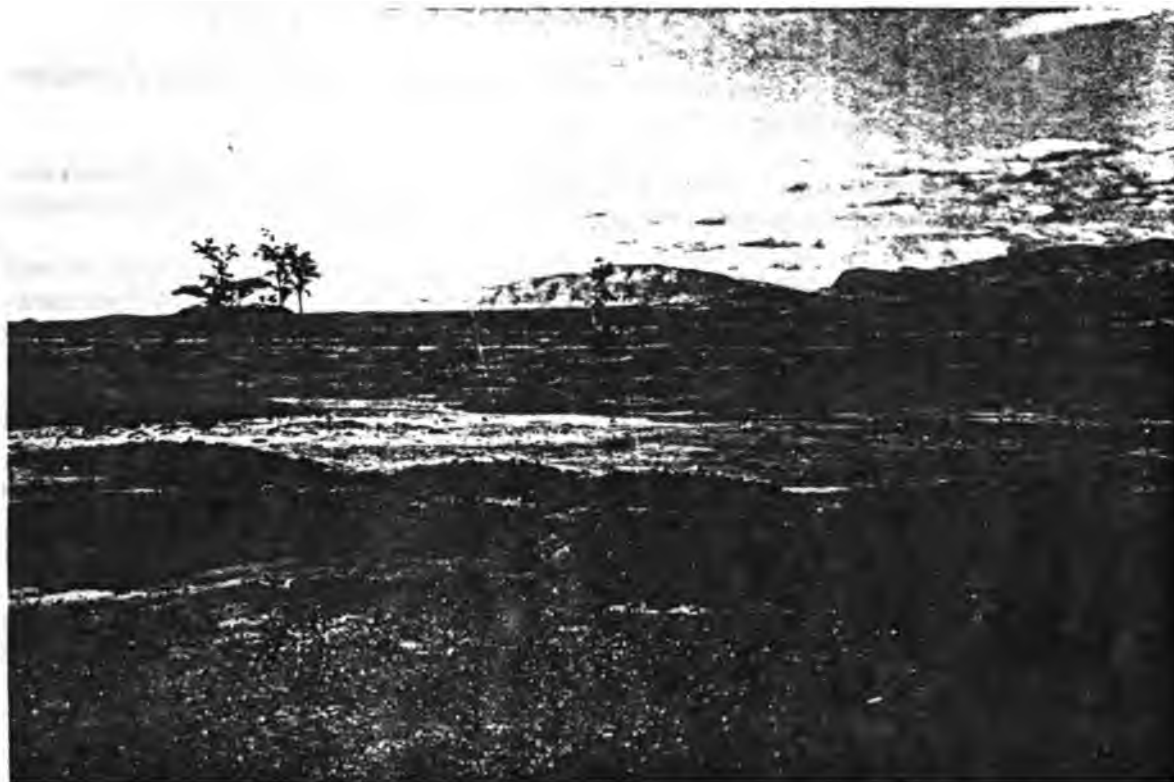
La presencia de manto freático a profundidad menor de 2.0 m. en la mayor parte de los suelos del valle, es una clara indicación que el drenaje natural es restringido y que el fenómeno de salinidad y empantanamiento continuará creciendo a ritmo acelerado si no se toman los correctivos apropiados.

Foto No. 3. Finca de la UNPHU en Magueyal con fuerte afección salina.
