DIAGNOSTICO NACIONAL DEL USO, MANEJO Y CONSERVACION DE SUELOS DE LADERA EN LA SIERRA DEL PERU

**PROGRAMA COOPERATIVO DE INVESTIGACION Y TRANSFERENCIA
DE TECNOLOGIA AGROPECUARIA PARA LA SUBREGION ANDINA
PROCIANDINO**

Justino Velásquez Miranda

**Lima, Perú
1996**

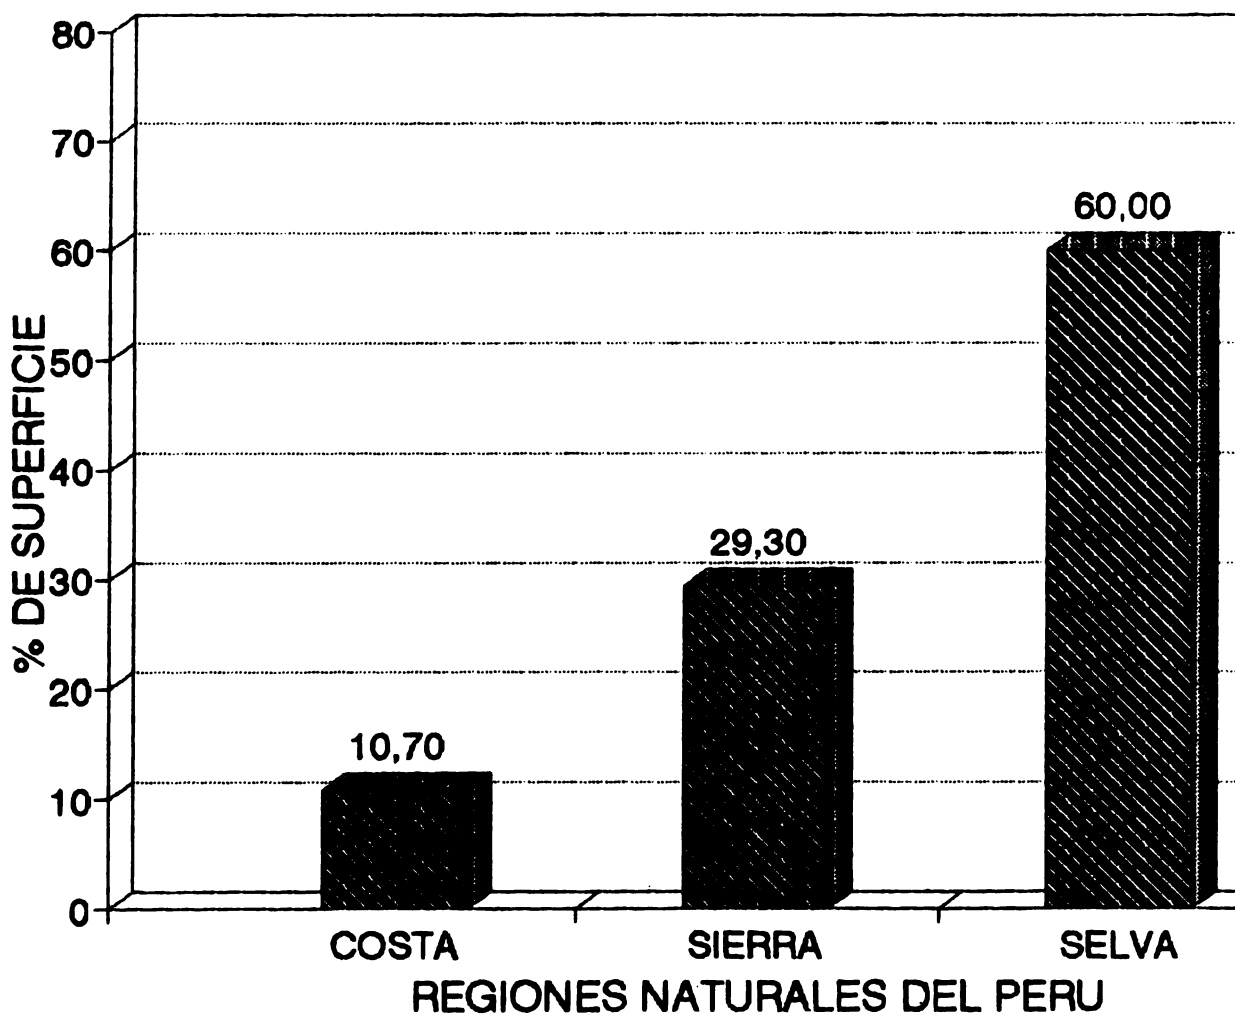
Figura 1. Superficie en porcentaje de las 3 regiones naturales del Perú.

El área total de nuestro territorio nacional comprende 128'521.560 ha, de las cuales 10,7% corresponden a la Costa, el 29,3% a la Sierra y el 60% a la Selva. Ver cuadro 1 y figura 1.

Actualmente, el Perú tiene 128'521.560 hectáreas que corresponden a: Costa (13'740.000), Sierra (37'621.700) y Selva (77'159.860) hectáreas, (cuadro 1 y figura 1). En la región de la Costa se cultivan 970.000 ha, en la Sierra 1'517.000 ha, y en la Selva 440.000 ha, que hacen un total de 2'727.000 hectáreas.
