**EVALUACION DE LOS RIESGOS DE**  
**DESASTRES NATURALES EN LA**  
**REGION DEL TRIFINIO**

Ing. Julio Kuroiwa H.  
Septiembre, 1987

**DOCUMENTO TRIFINIO N.4**

Preparado para el Proyecto Trinacional TRIFINIO  
(Guatemala, El Salvador y Honduras)

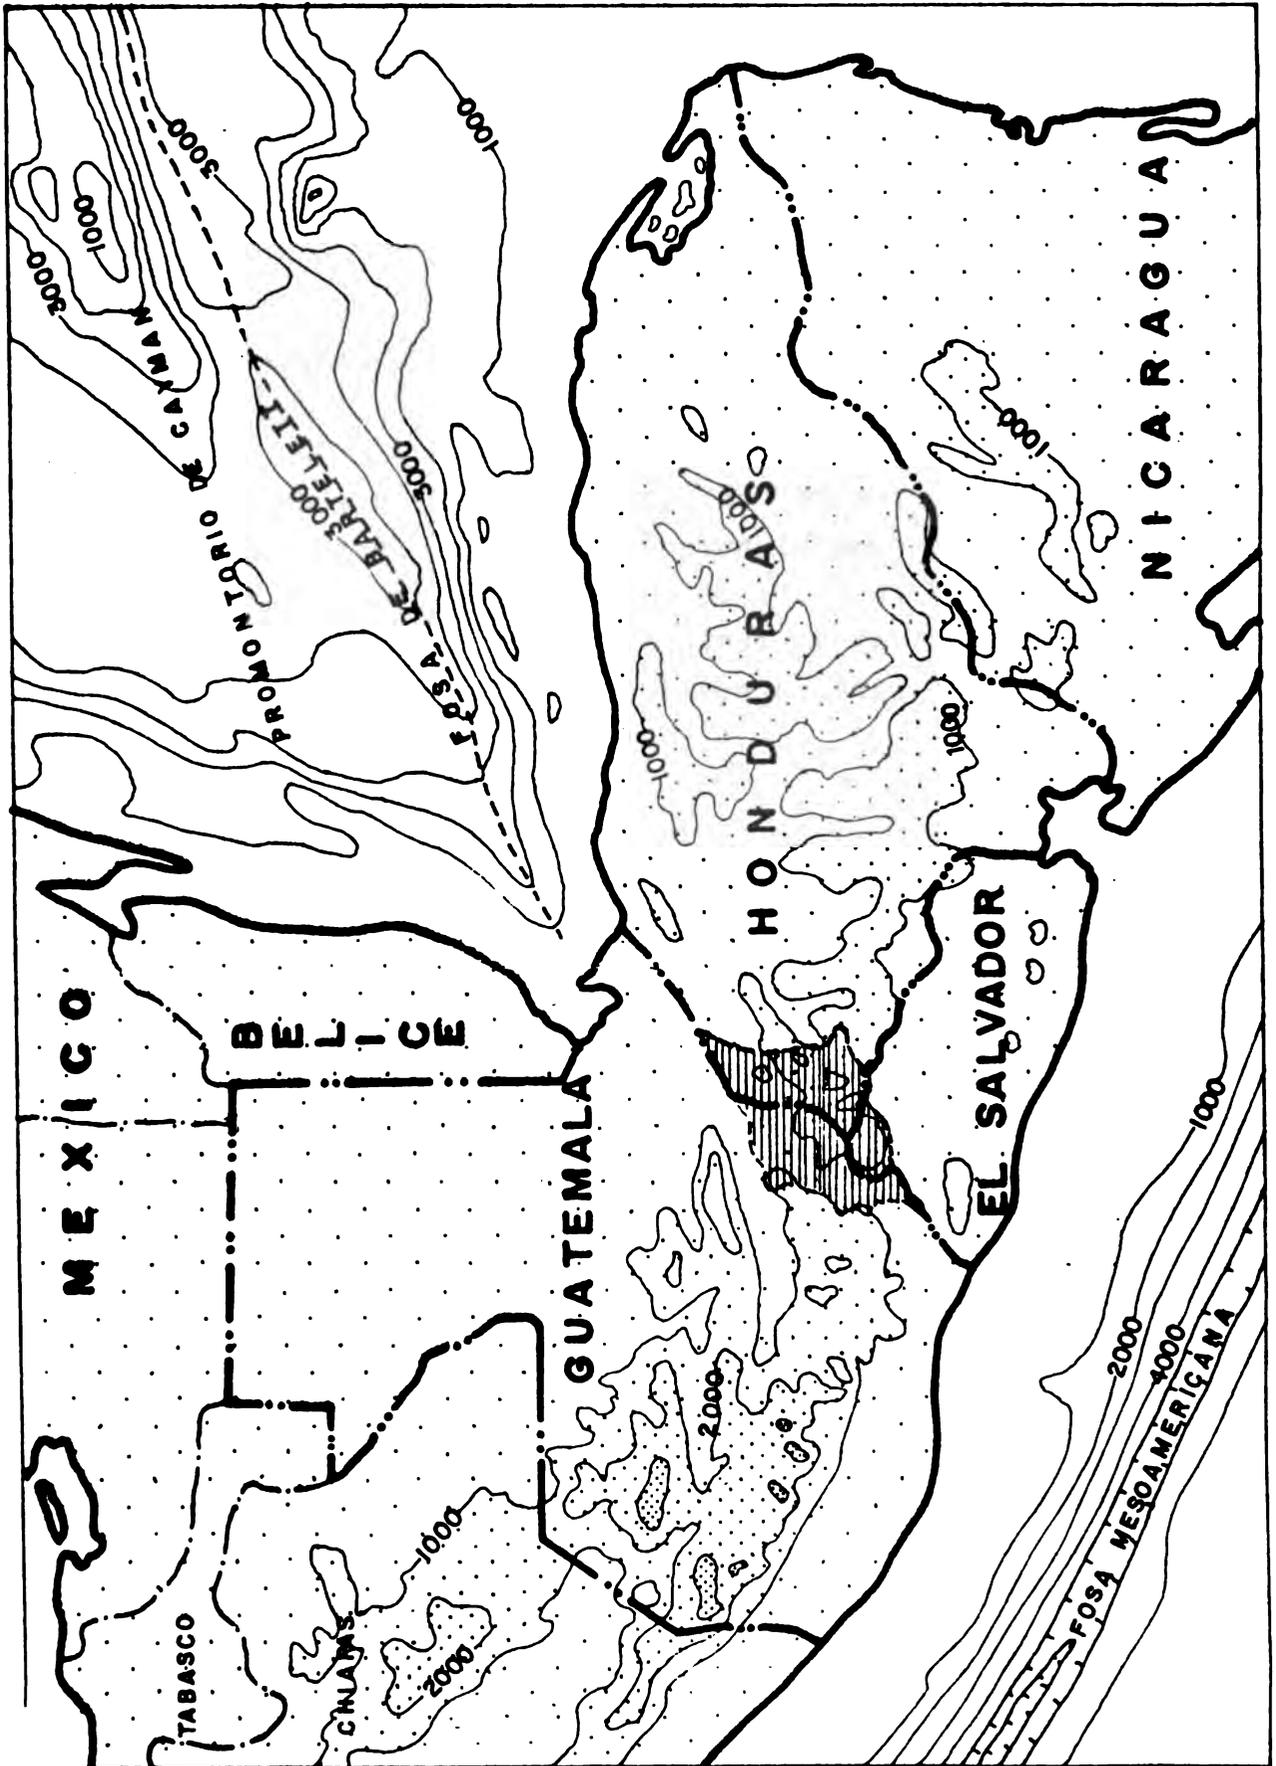
FIG. 3: FISIOGRAFIA DE MESOAMERICA Y LA REGION DEL TRIFINIO (Ref. 6)

La América Central es una angosta franja de tierra de forma irregular que une Norte y Sur América. El rasgo geográfico más importante de Centro América son las tierras altas, de alturas superiores a los 1,000 m., con algunos picos de más de 4,000 m., y ocupa un alto porcentaje de la parte norte-central en la región, extendiéndose entre Chiapas, México, hasta el norte de Nicaragua (Ver fig. 3) donde vive un alto porcentaje de la población. Hacia el norte de esta área se encuentra una zona extensa de montañas de menor elevación que cubre la península de Yucatán (6).

Hacia el sur y este de las tierras altas, se encuentra una extensa área de cimas menores, pero la topografía abrupta, que comprende gran parte de los territorios de Honduras y Nicaragua, y continúa hacia el este por una planicie costera.

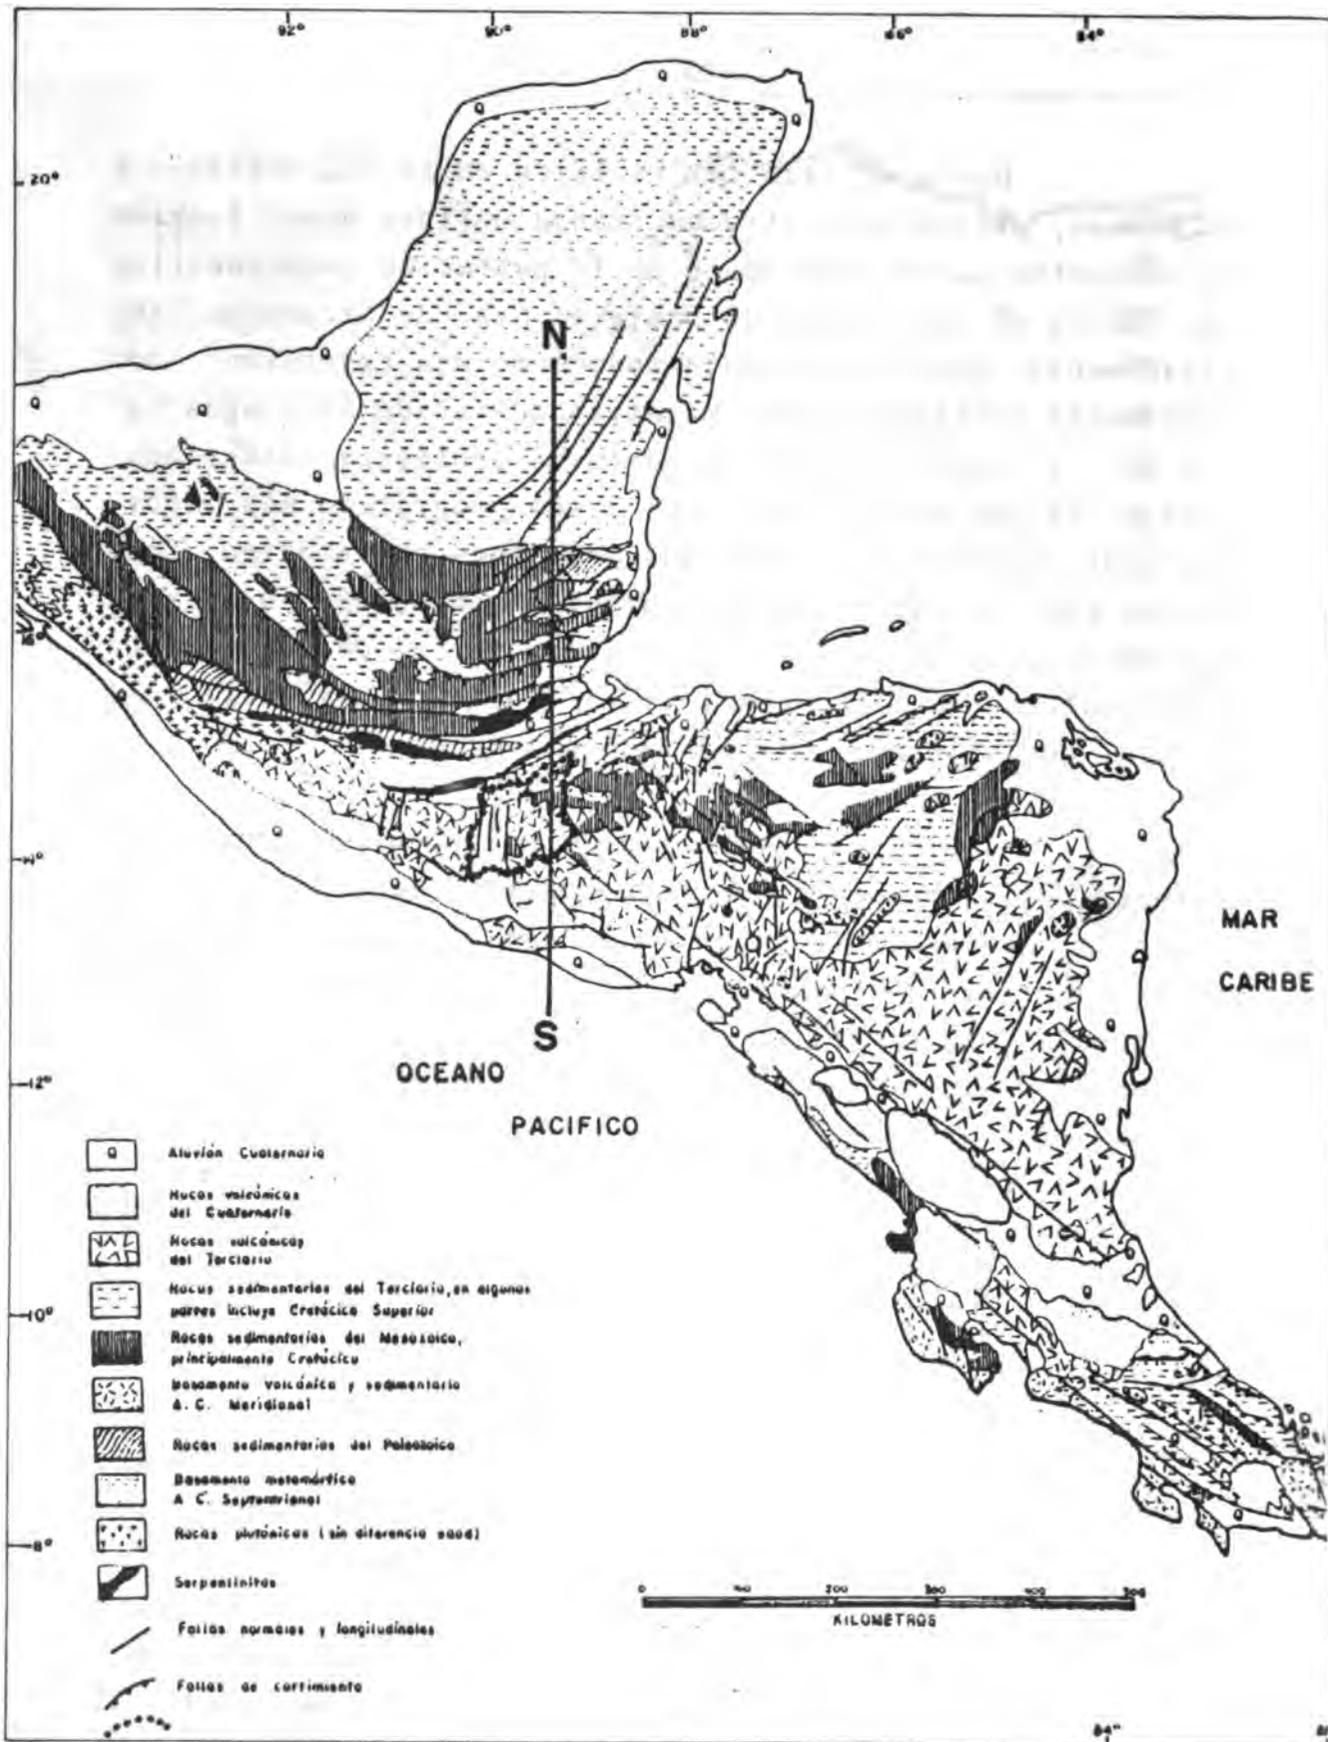
FIG. 4: . GEOLOGIA DE LA REGION DEL TRIFINIO (Ref. 6 )

Geológicamente, la provincia Septentrional está formada por un basamento de rocas metamórficas de la era Paleozoica, sobre el que yacen rocas sedimentarias del Paleozoico Superior Pennsylvánico y Pérmico a lo largo de una franja angosta. Es posible que dentro de las rocas metamórficas existan algunos del Precámbrico. Las rocas están cubiertas en grandes extensiones por sedimentos mesozoicos, principalmente por rocas carbonáticas del Cretacio. En áreas menos extensas se encuentran rocas sedimentarias del Terciario. Rocas intrusivas de diversos tipos y edades aparecen en varias partes del área, así como rocas volcánicas del Terciario y Cuaternario. Figs. 4 y 5.

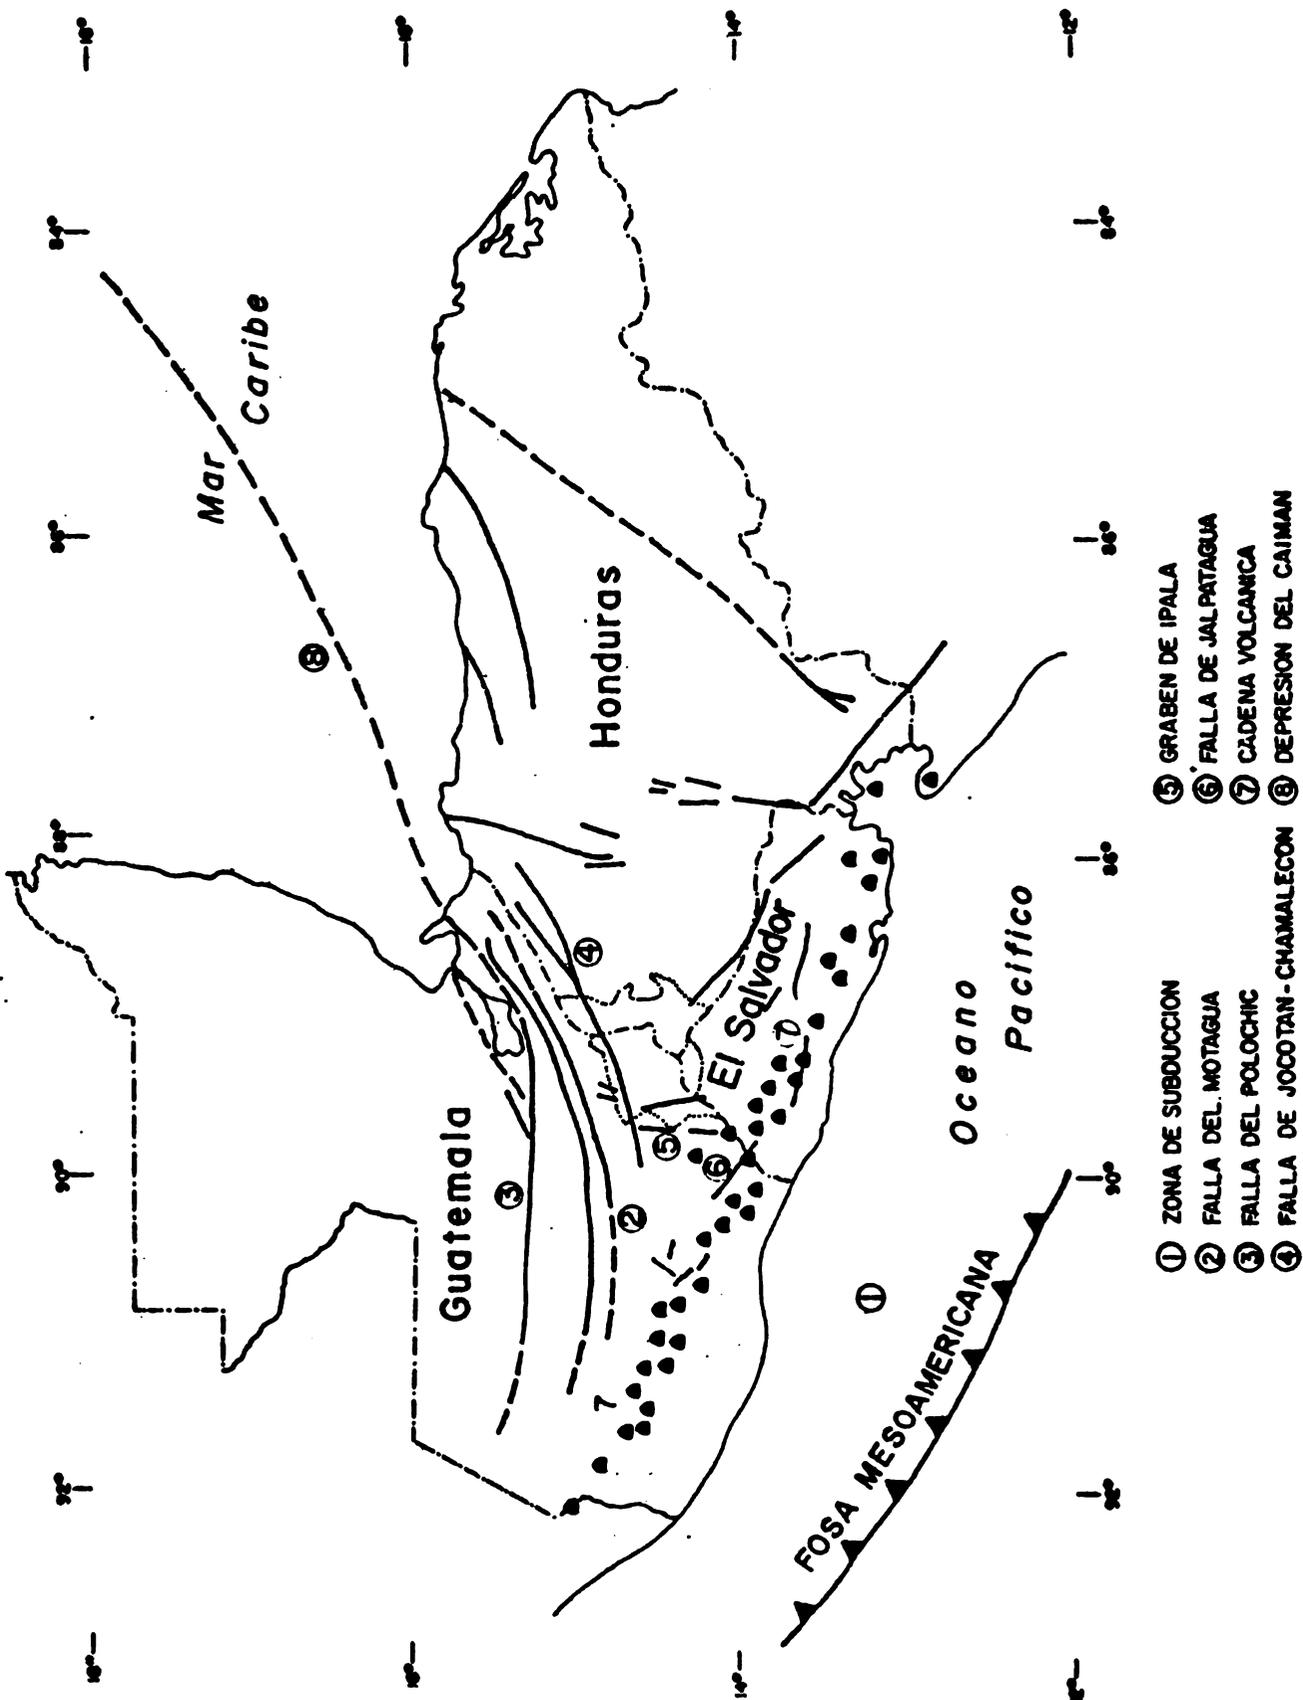
Fig. 6 : ESTRUCTURAS GEOLOGICAS QUE PUEDEN AFECIAR LA REGION DEL TRIFINIO

Como consecuencia de esta colisión, consistente en altas compresiones y fuertes fricciones, las rocas se funden formando masas magmáticas y por presión de gases a altas temperaturas suben a la superficie por las fracturas - en la corteza terrestre que se producen en la zona marginal de la placa continental. Es así como se tiene una cadena de volcanes jóvenes paralela a la fosa Mesoamericana, que se mantienen en actividad las que están más cerca al océano y dormidas las que están tierra adentro. Paralela a la hilerera de volcanes, en el sector de Nicaragua y parte de El Salvador, se ha creado una franja de fracturas y debilidades que se han hundido y están limitadas por fallas verticales escalonadas. En esos grabenes se producen sismos de magnitud moderada pero de foco muy superficial. Lamentablemente allí se concentra un alto porcentaje de la población nicaraguense y salvadoreña, y se ubican importantes ciudades. Esto ha dado origen a las repetidas destrucciones que han sufrido sus ciudades capitales en los últimos 400 años. Figura No. 6.

La interacción entre las placas Caribe y Norteamérica, se produce de un modo diferente a la forma en que colisionan las placas Cocos y Caribe. La placa Norteamericana se desplaza horizontalmente hacia el oeste con respecto a la placa Caribe a razón de unos 2 cm./año, considerándose esta última estacionaria. Estas placas incluso se separan un poco creando las profundas fosas de Puerto Rico - (9,218 m) y el Caimán (7,680 m). La fosa del Caimán, llega cerca al continente en el Golfo de Honduras, y penetra en territorio guatemalteco de este a oeste, formando las fallas

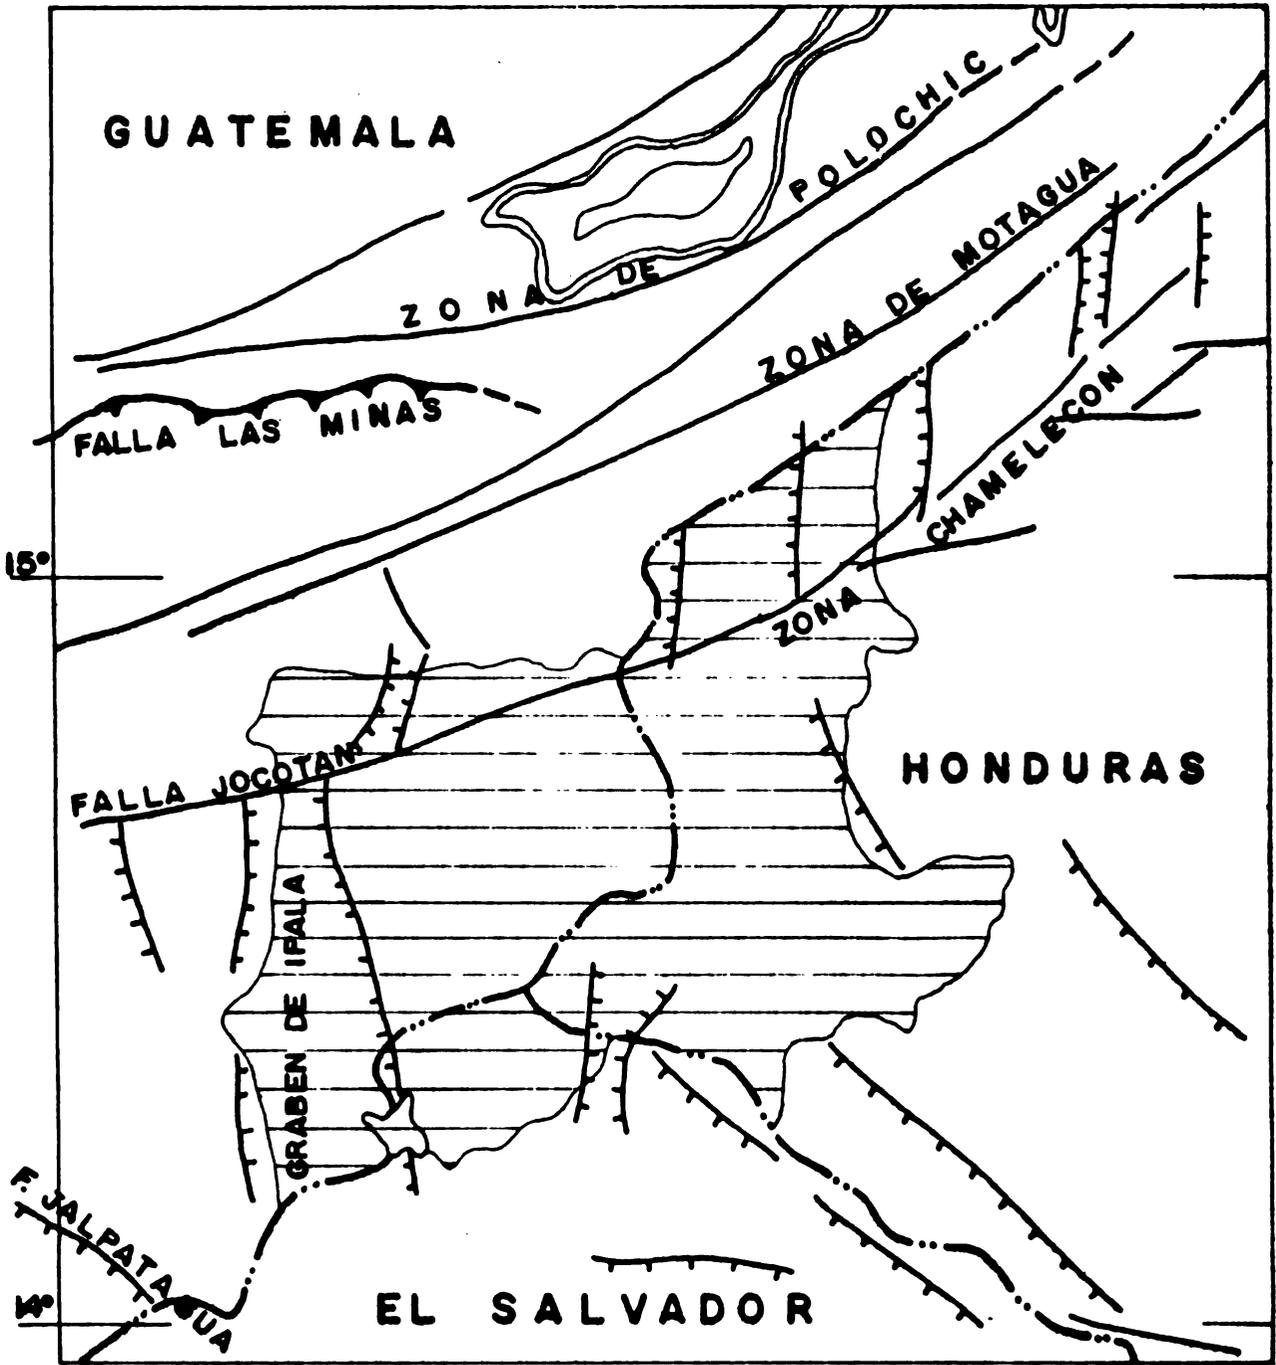
Fig. 7 : FALLAS GEOLOGICAS EN LA REGION DEL TRIFINIO

Parte del territorio de Guatemala y los territorios de Honduras, y El Salvador, se encuentran en el vértice que se forma en la placa Caribe, limitado por la fosa Mesamericana y la falla Motagua, donde se producen complejos esfuerzos provocados por movimientos relativos de las tres placas que interaccionan en las cercanías y dan lugar a otras fallas menos activas y grabenes que se ilustran en la Figura 6 y que son capaces de generar sismos (7), (8). En la Figura 7, se incluyen en mayor detalle las fallas de la región del Trifinio y áreas cercanas.

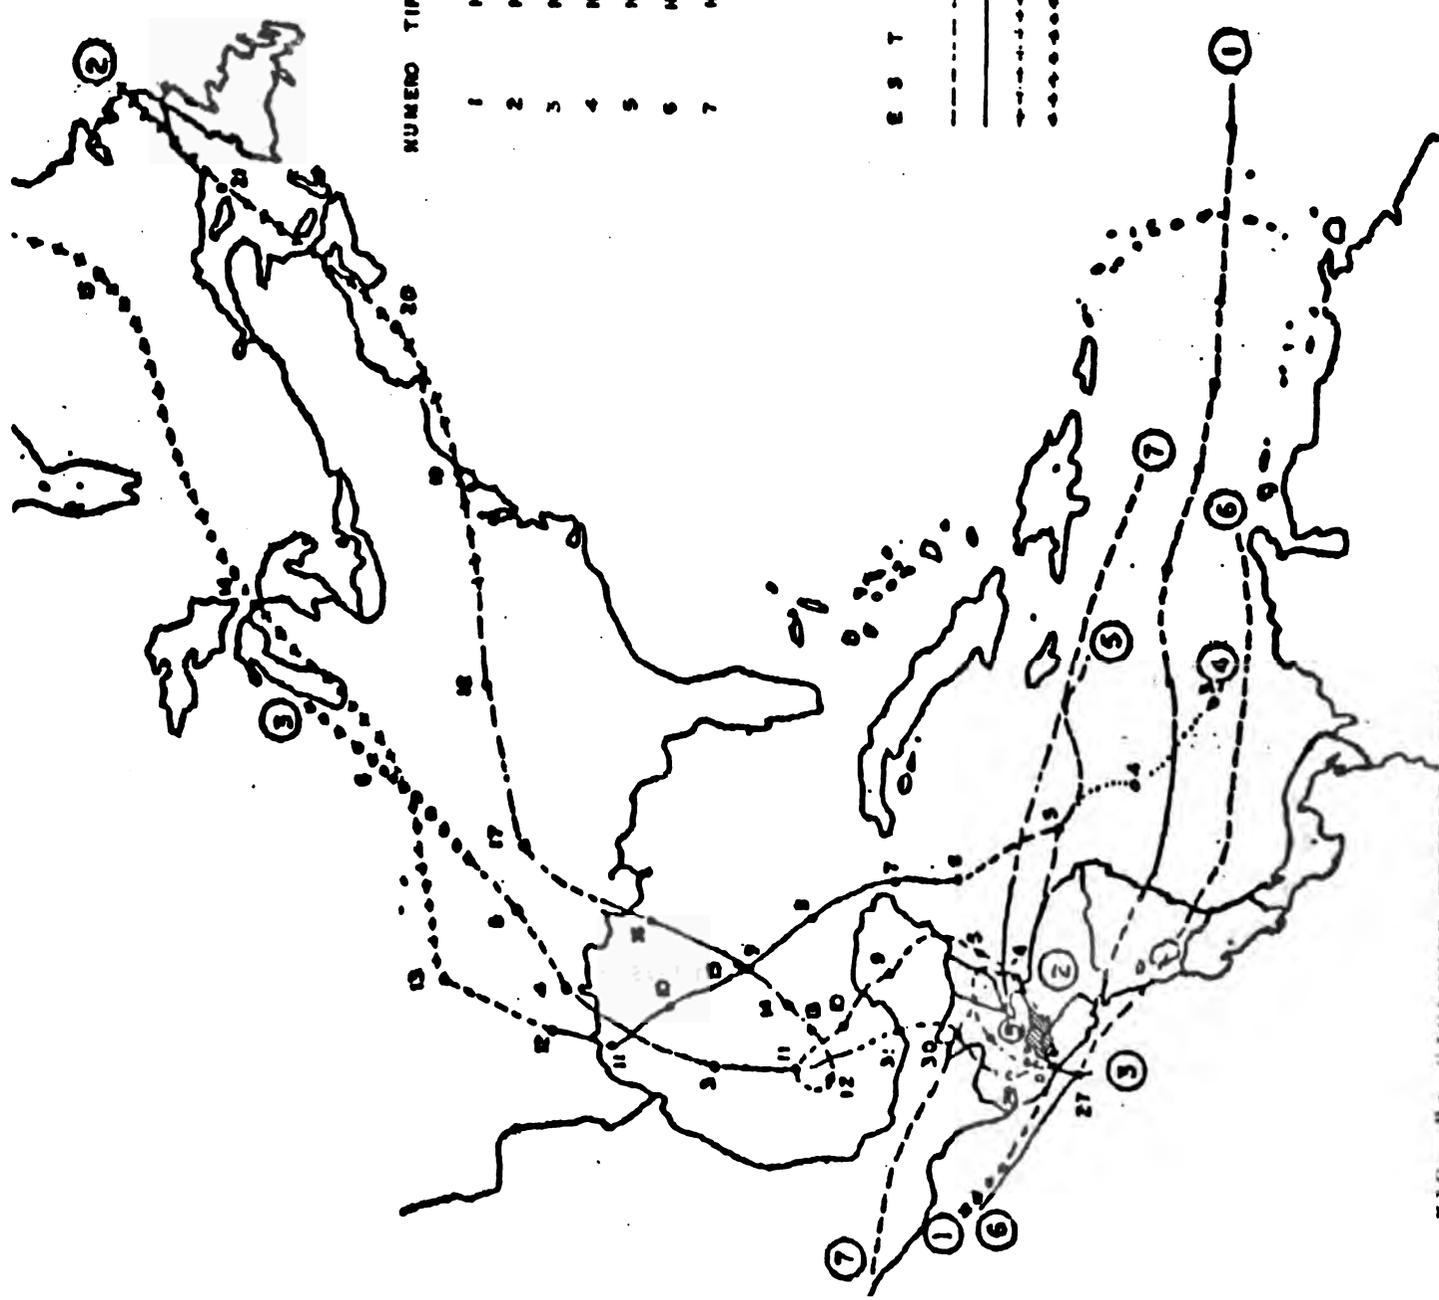
En la figura 8 se muestran las trayectorias de los huracanes más destructivos que han afectado a la Améri-

NUMERO	TIPO	NOMBRE	AÑO	PERIODO
1	N		1911	SEPT. 3-12
2	N		1934	JUNIO 4-21
3	N		1949	SEPT. 27-OCT-0
4	N	CARLA	1961	SEPT. 3-15
5	N	FRANCELIA	1969	SEPT. 4-6
6	N	IRENE-OLIVA	1971	SEPT. 16-24
7	N	PIFI	1974	SEPT. 15-21

ca Central a partir de la década de los diez (10). El denominado No. 2 en la lista que allí se incluye, que duró del 4 al 21 de junio de 1934, provocó lluvias torrenciales de tal magnitud, que el 7 de junio de ese año se destruyó Oco-tepeque y Metapán fue inundado y muchas pequeñas poblaciones que rodean el macizo Montecristo y otras altas montañas cercanas sufrieron graves daños o fueron destruidas.

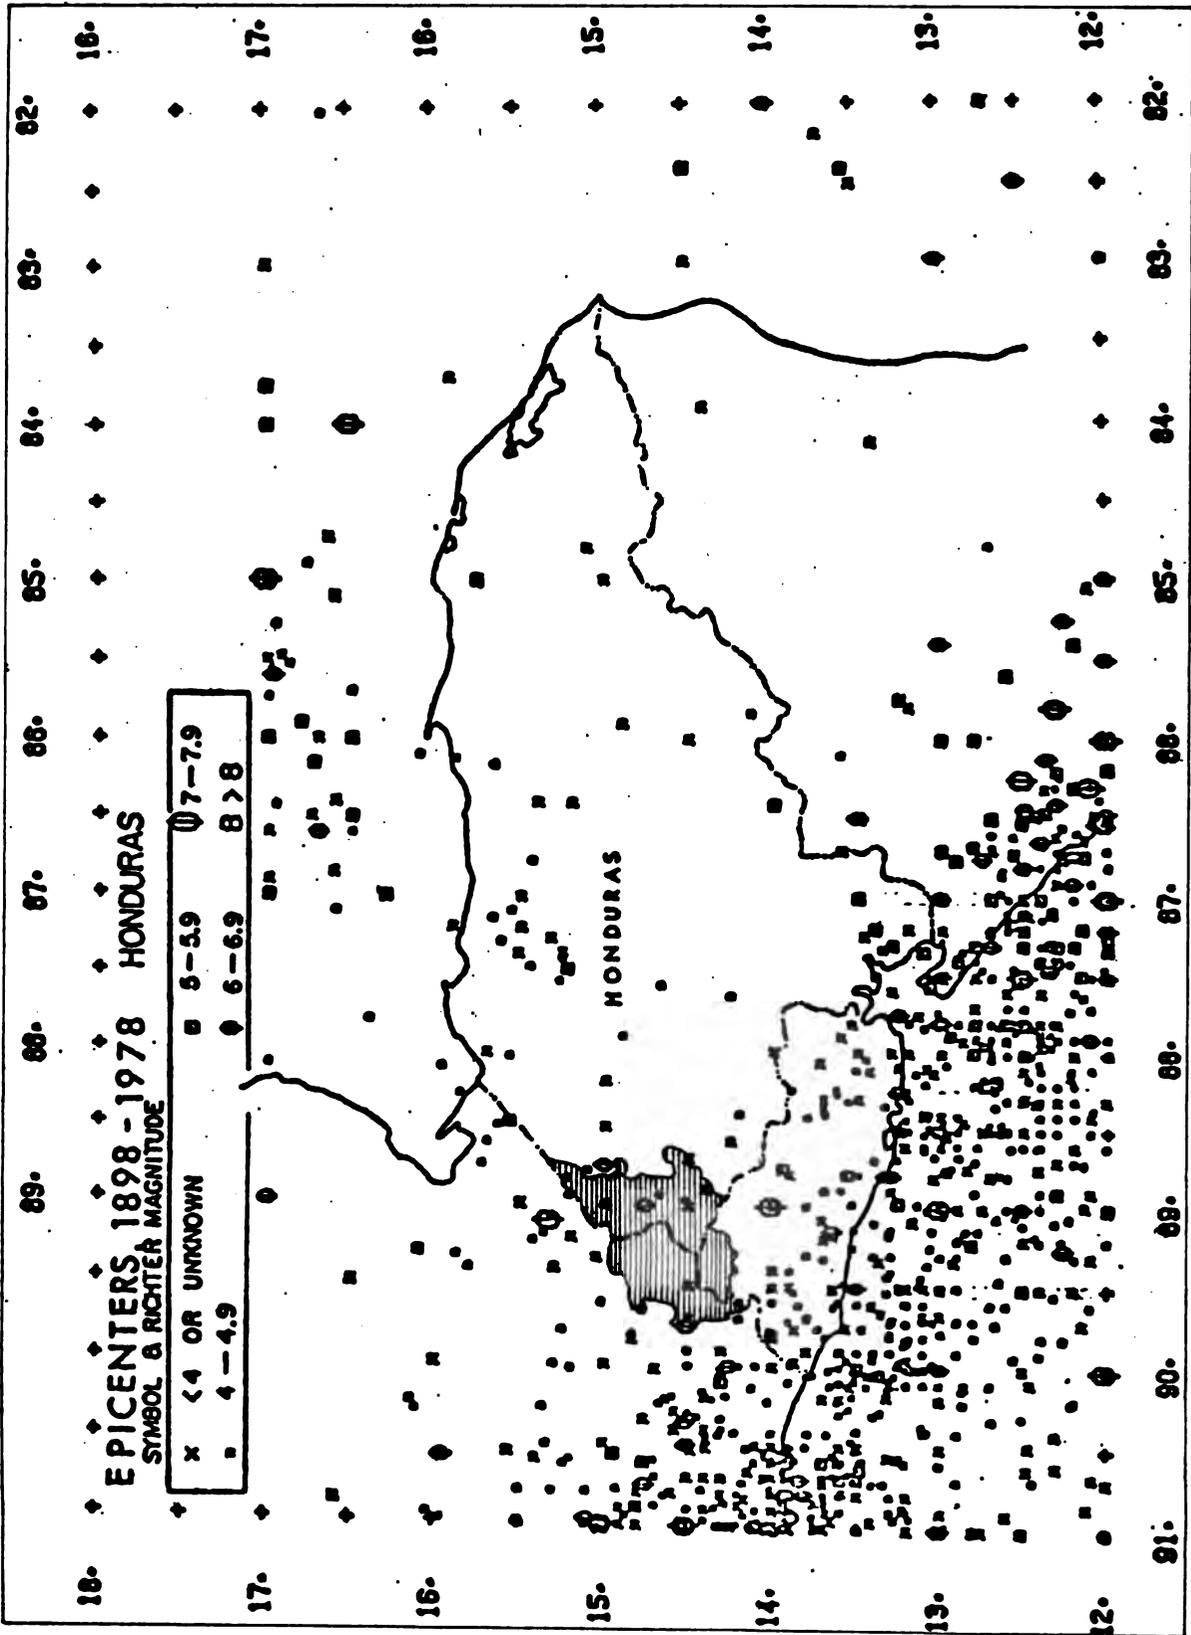
FIG. 9: EPICENTROS INSTRUMENTALES ENTRE 1898 Y 1978 (KIREMIDJIAN, SUTH SHAH 1979). TOMADO DE REF. 11

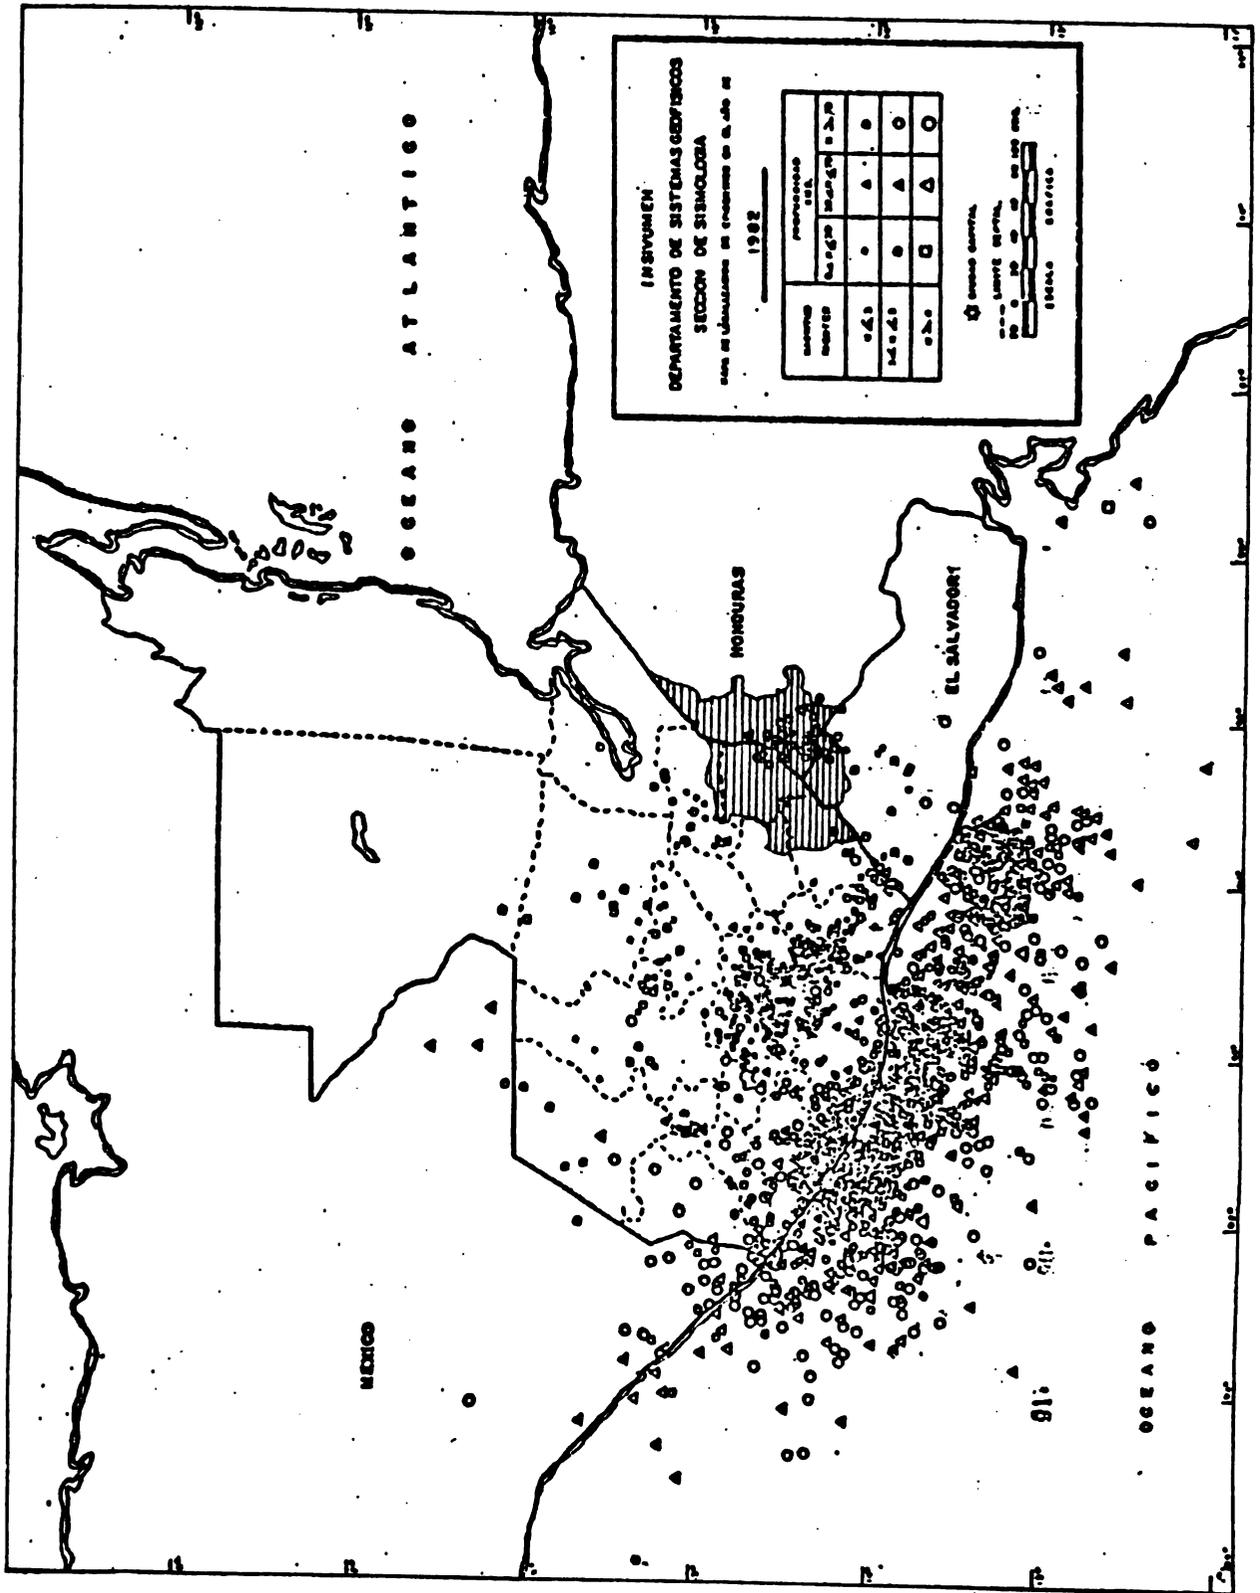
FIG. 10: SISMOS QUE HAN AFECTADO GUATEMALA Y AREAS VECINAS EN 1,982 (R.F.F. 12)

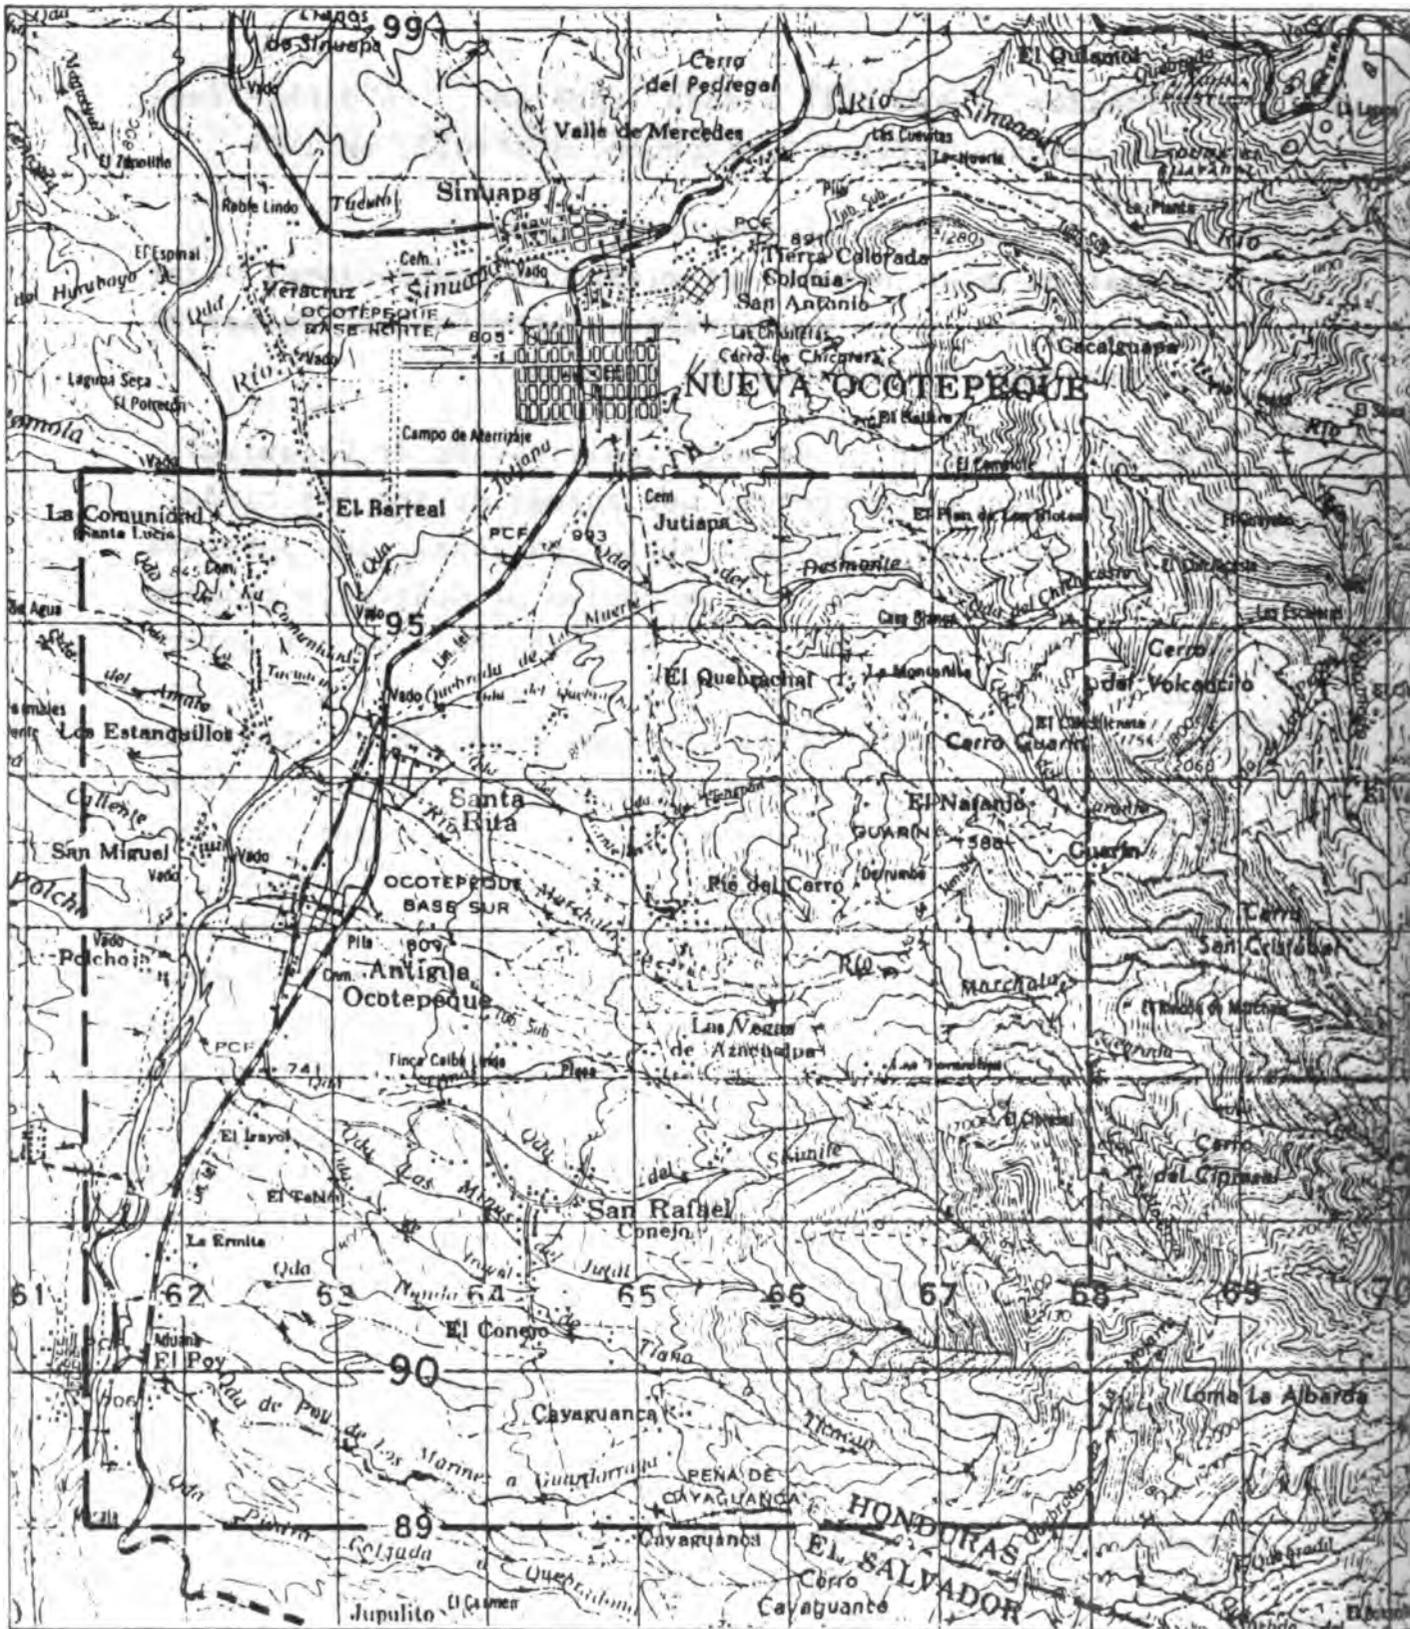
**FIG. 11:** ZONA DE ALTO RIESGO DE INUNDACIONES Y AVALANCHAS. EN 1934 FUE DESTRUIDA ANTIGUA OCOTEPEQUE, EL POY Y OTRAS POBLACIONES VECINAS. EN OCASION ANTERIOR LO FUE AZACUALPA (ESCALA 1:50,000) NOTE LA GRAN PENDIENTE ENTRE LA PARTE ALTA (CERRO EL PITAL) Y LA PARTE BAJA.

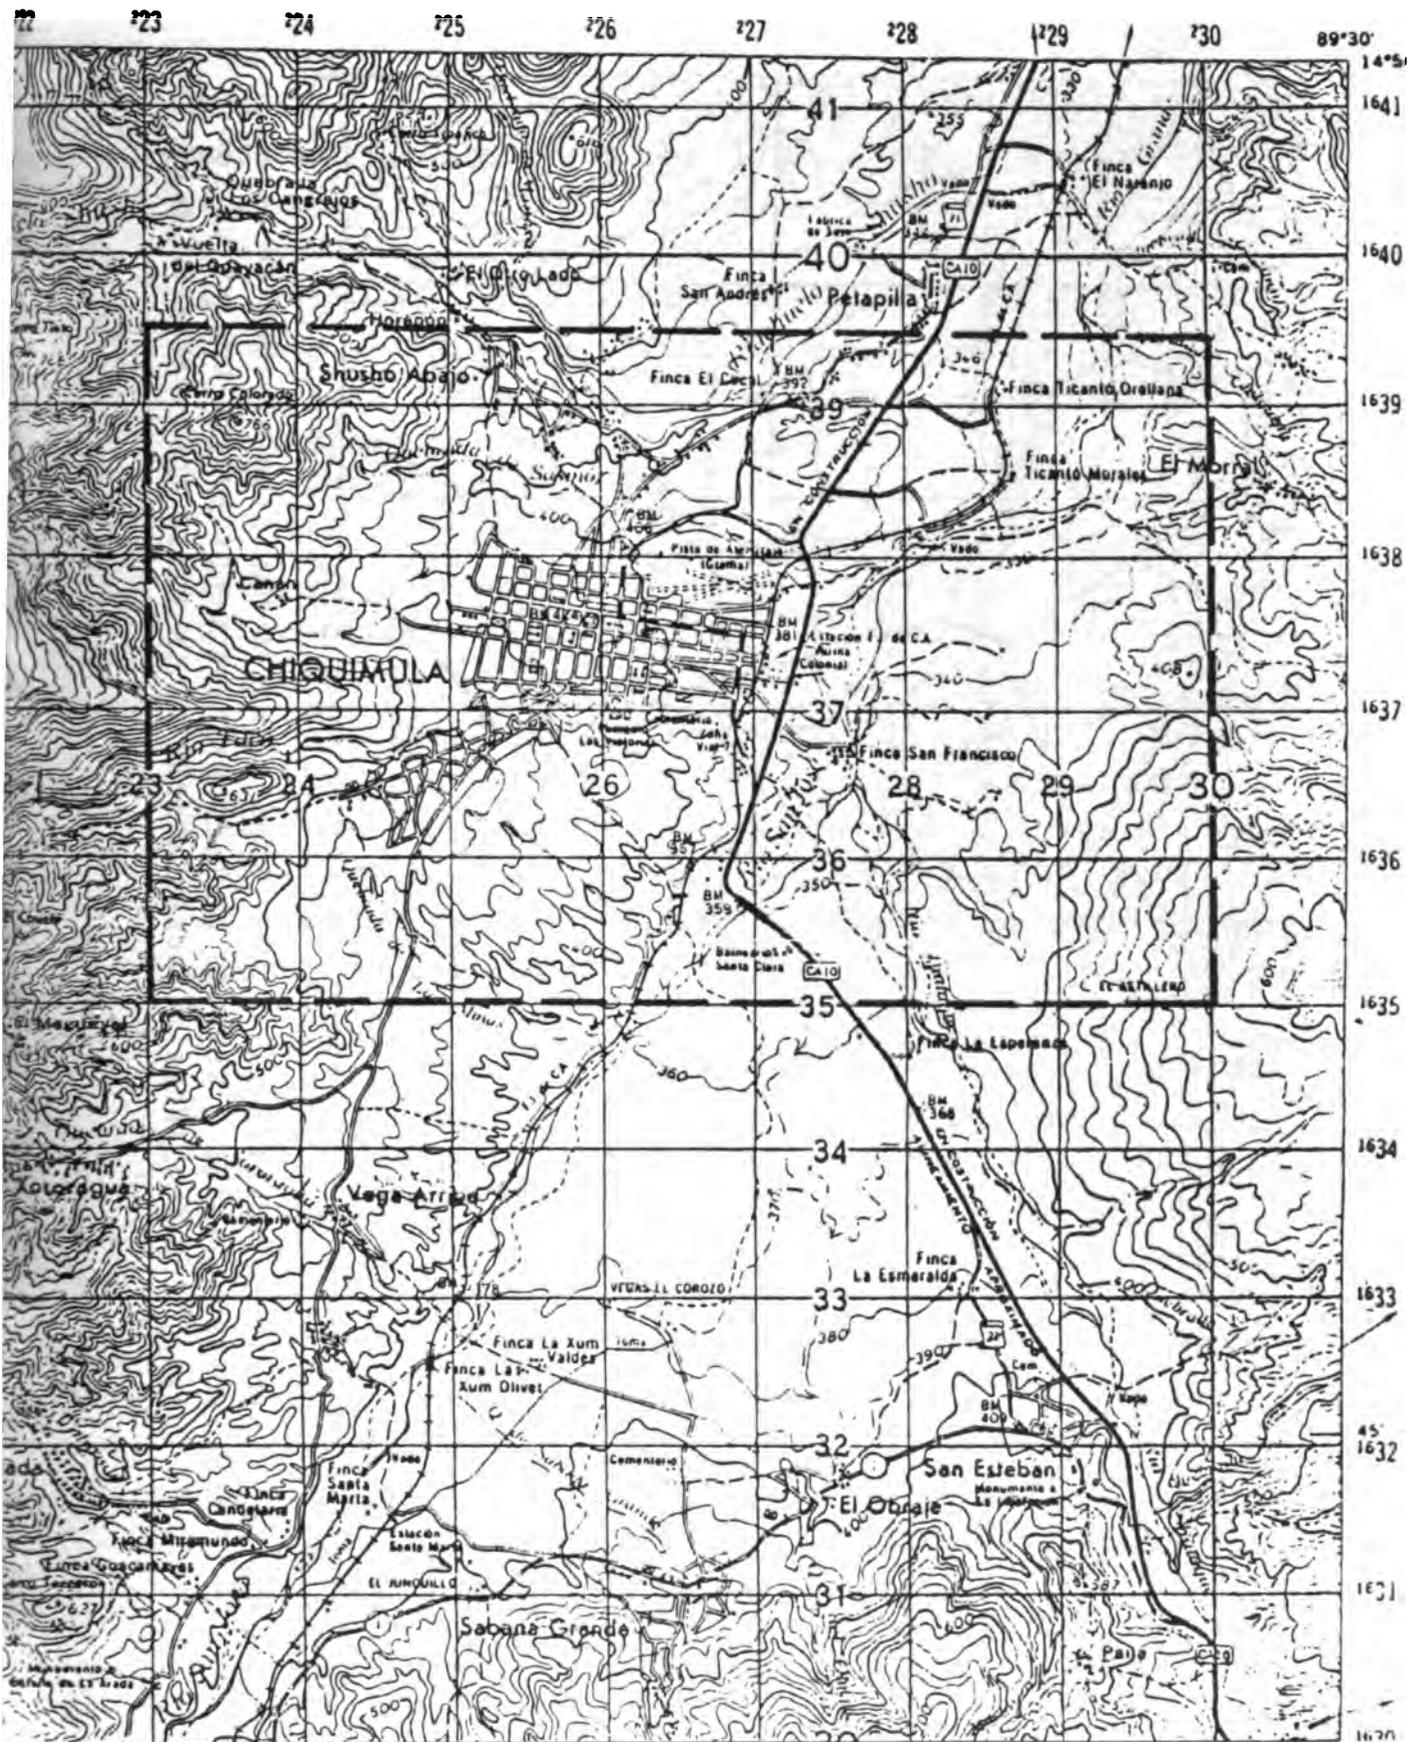
FIG. 12: CHIQUIMULA (GUATEMALA) CABECERA DEL DEPARTAMENTO. ALLI SE PUDO NOTAR EFECTO DE MICROZONA.

En Chiquimula se pudieron observar varios fenómenos de interés: \* el barrio El Molino, ubicado al S-W de la ciudad, está construido sobre una colada de roca volcánica que es muy superficial. Allí, las construcciones de adobe están construidas directamente sobre roca y en las viviendas antiguas no se observan las clásicas fisuras y grietas en las esquinas de los muros que causan los sismos de intensidad VI-VII MM, indicando que los sismos que han ocurrido en los últimos 50-100 años en la zona no las han afectado. Por otra parte, hacia el este de Chiquimula, bajando hacia el río Shutaque, hay una iglesia católica, construida en la época de la colonia, destruida por acumulación de daños y abandonada hace más de un siglo. En las vecindades de la iglesia se pudo observar, además, viviendas nuevas, construidas después del terremoto de 1976 pues en la zona hubo muchos daños. La distancia entre uno y otro lugar, es de menos de 1 km. y el comportamiento de las estructuras en El Molino y el barrio de la Iglesia abandonada ha sido muy diferente, debido al tipo de suelo de cimentación: roca en El Molino y fondo de un antiguo lago que se formó cuando se represó el río, en el último lugar. A esto se llama efecto de microzona. Fotos 3 y 4.

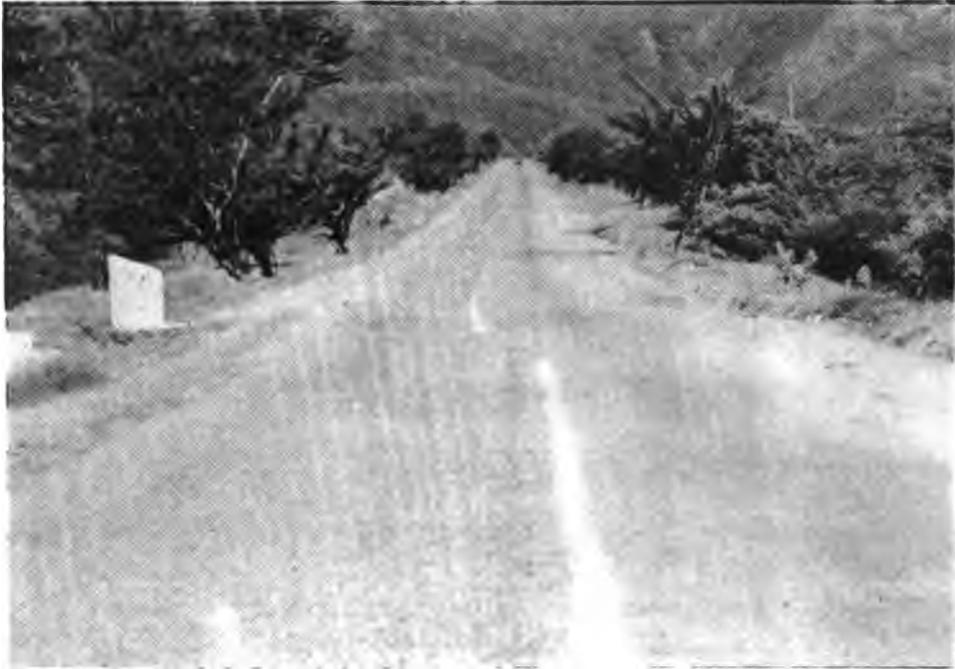
**F-1:** Desplazamiento horizontal de la falla de Mota\_gua, en la carretera CA-10 cerca a Zacapa.

de Motagua y Polochic, que son casi paralelas y con una ligera concavidad hacia el norte. Debido a que la rigidez del estrato más superficial de la tierra, no le permite seguir el continuo desplazamiento horizontal de las partes más profundas en estado plástico, en la corteza se acumula energía de deformación, debido a que la fricción entre las superficies laterales rugosas de las placas le impiden hacerlo. Cuando las fuerzas actuantes superan la resistencia a la fricción entre las placas, éstas se desplazan bruscamente una con respecto a la otra, generándose sismos muy destructivos, como el de Guatemala de 1976, que se generó en la falla Motagua. Foto No. 1.

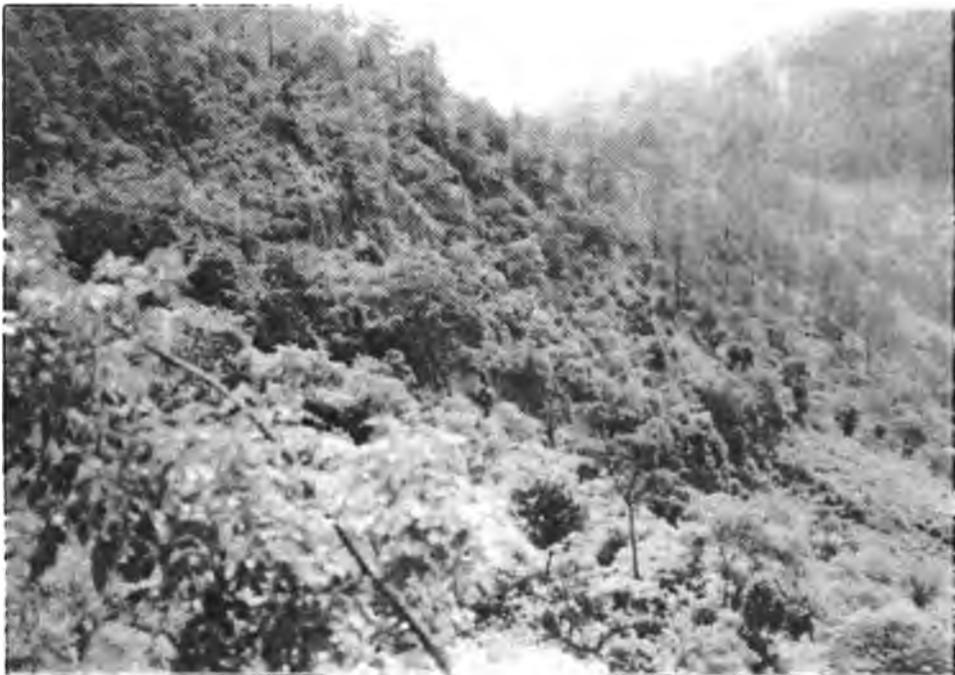
**F-2:** Escarpa de la falla Jocotán-Chamalecon cerca a San José de Arada.

Casi paralela a las fallas anteriores y hacia el sur se tiene la falla Jocotán-Chamelecon, que se inicia en Guatemala y penetra en territorio hondureño y continúa a lo largo del valle Chamelecon. Foto No. 2.
