**EVALUACION DE LOS RIESGOS DE**  
**DESASTRES NATURALES EN LA**  
**REGION DEL TRIFINIO**

Ing. Julio Kuroiwa H.  
Septiembre, 1987

**DOCUMENTO TRIFINIO N.4**

Preparado para el Proyecto Trinacional TRIFINIO  
(Guatemala, El Salvador y Honduras)

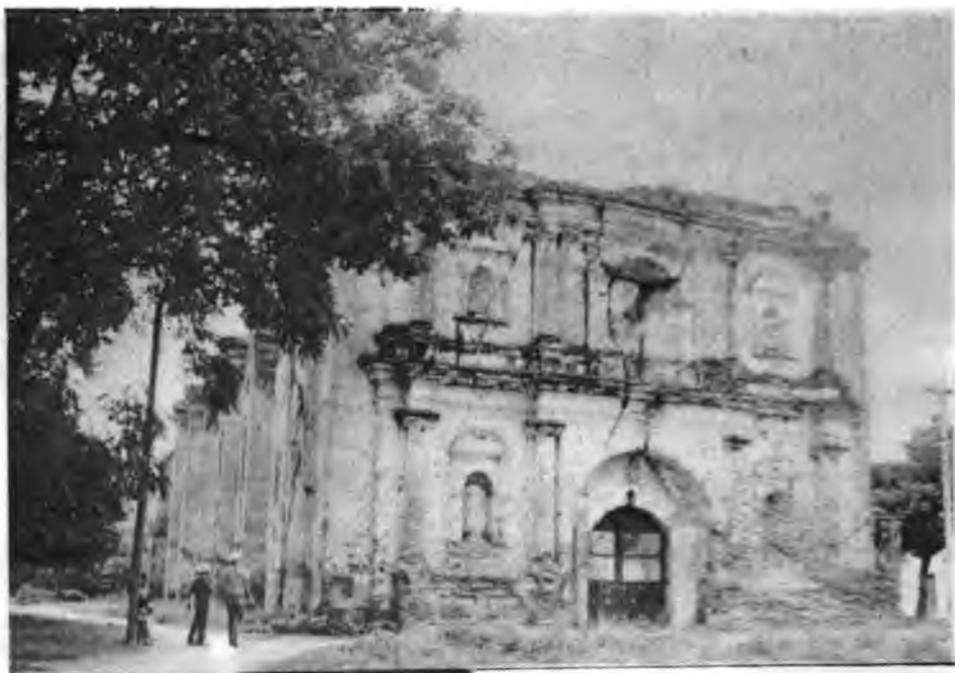
**F-3:** Iglesia colonial en Chiquimula dañada por te  
rremotos y abandonada.

En Chiquimula se pudieron observar varios fenómenos de interés: \* el barrio El Molino, ubicado al S-W de la ciudad, está construido sobre una colada de roca volcánica que es muy superficial. Allí, las construcciones de adobe están construidas directamente sobre roca y en las viviendas antiguas no se observan las clásicas fisuras y grietas en las esquinas de los muros que causan los sismos de intensidad VI-VII MM, indicando que los sismos que han ocurrido en los últimos 50-100 años en la zona no las han afectado. Por otra parte, hacia el este de Chiquimula, bajando hacia el río Shutaque, hay una iglesia católica, construida en la época de la colonia, destruida por acumulación de daños y abandonada hace más de un siglo. En las vecindades de la iglesia se pudo observar, además, viviendas nuevas, construidas después del terremoto de 1976 pues en la zona hubo muchos daños. La distancia entre uno y otro lugar, es de menos de 1 km. y el comportamiento de las estructuras en El Molino y el barrio de la Iglesia abandonada ha sido muy diferente, debido al tipo de suelo de cimentación: roca en El Molino y fondo de un antiguo lago que se formó cuando se represó el río, en el último lugar. A esto se llama efecto de microzona. Fotos 3 y 4.

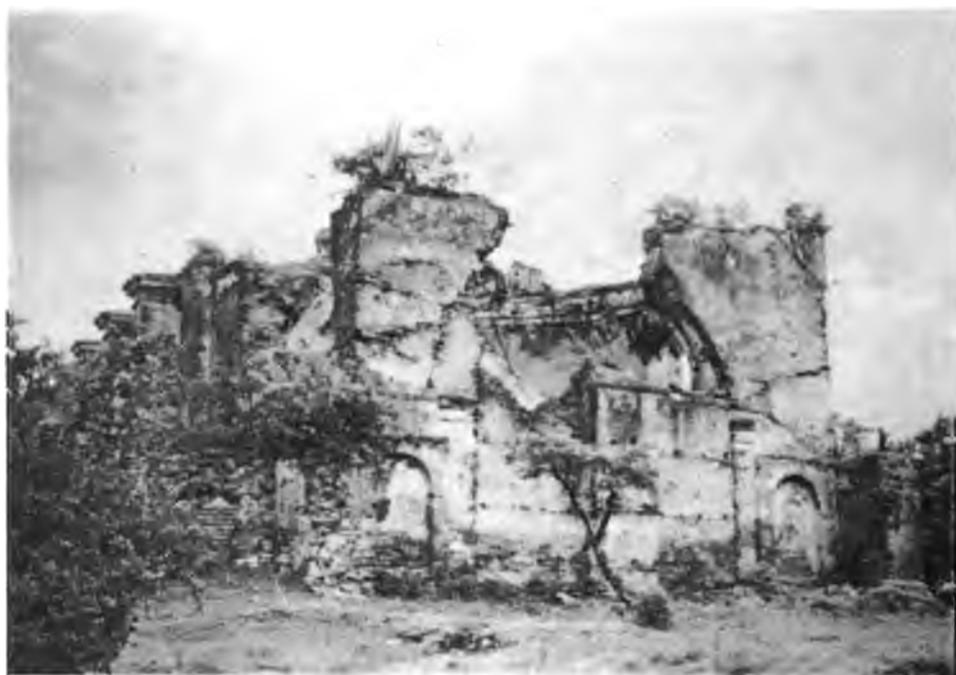
**F-4:** Parte posterior de la iglesia de la F.3

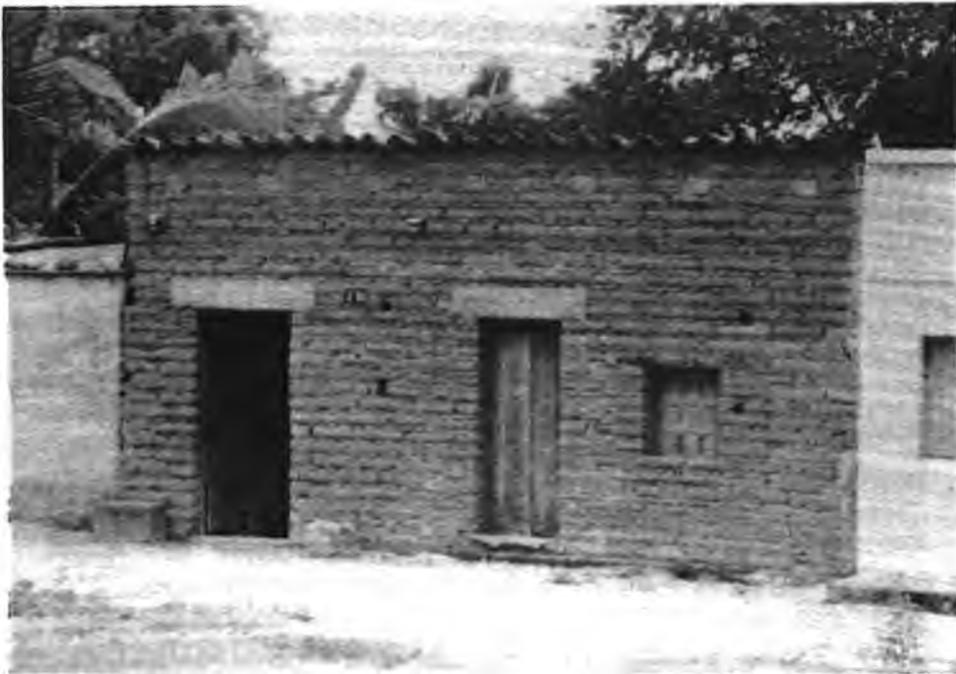
**F-5:** Vivienda de adobe en Chiquimula construida después del sismo de 1976. La anterior en esa ubicación fue destruida. Está ubicada al lado de la iglesia de la foto 3. Note lo corto de los dinteles.

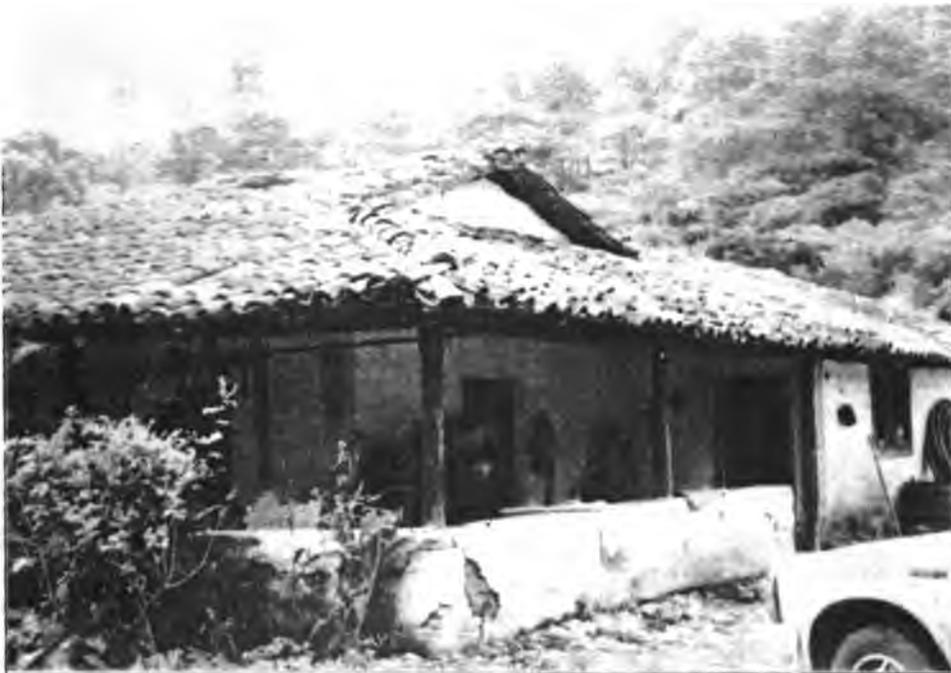
**F-6:** Techos con pesadas tejas que están sueltas.  
Con un sismo con intensidad VIMM o algo más, dichas tejas pueden deslizarse y caer.

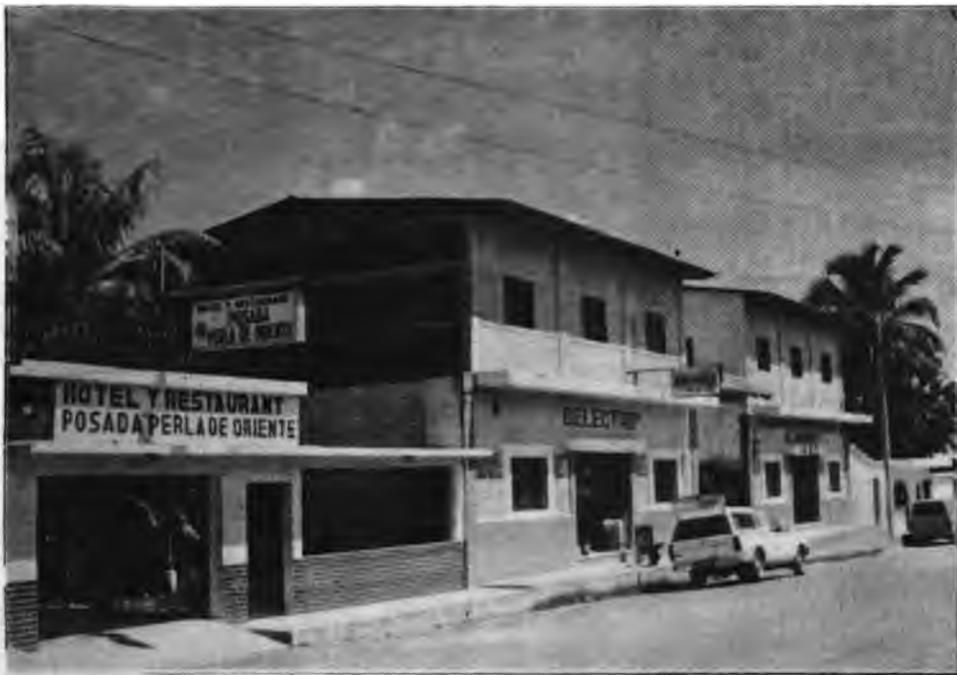
F-9: Construcción de albañilería de ladrillo. Note las columnas y vigas de refuerzo. Las construcciones con bloques de concreto tienen un refuerzo similar.

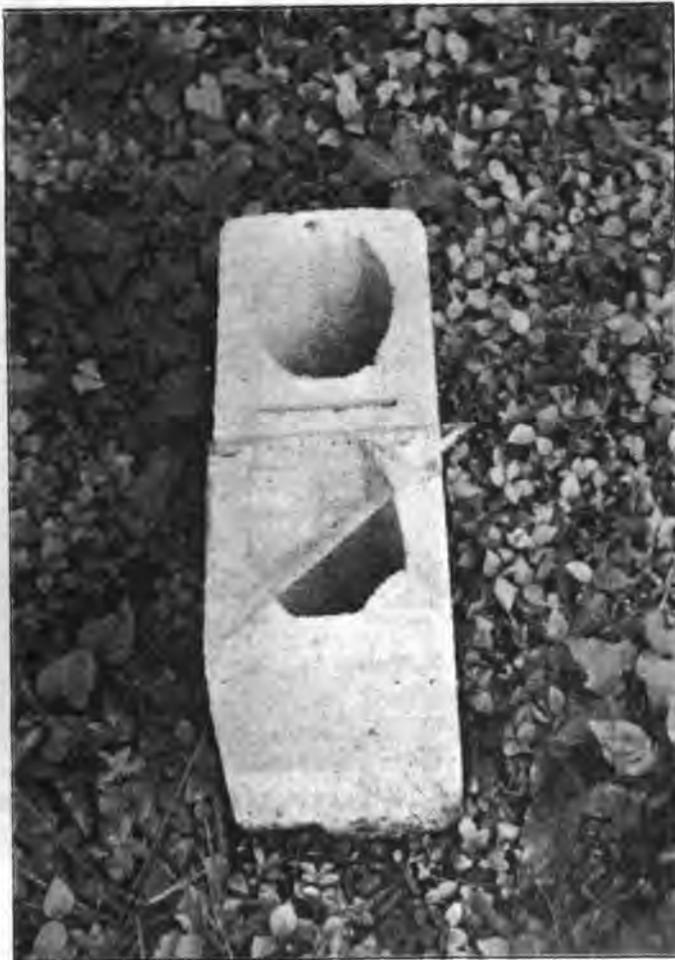
F-10: Bloque de concreto. Su espesor es de 14 cm.

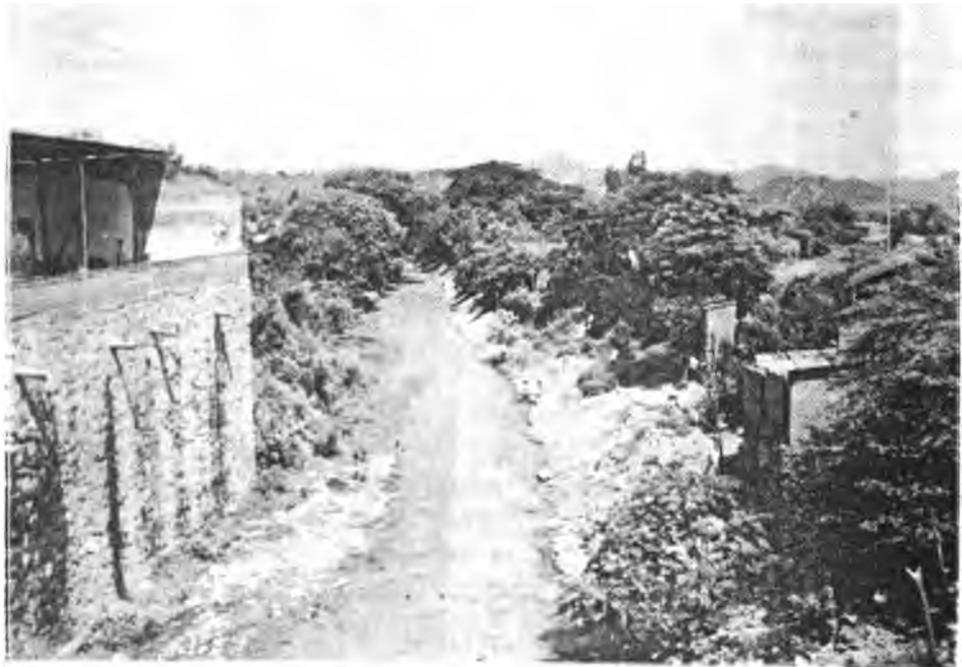
**F-12:** El río San José y la parte baja de Metapán que solía inundarse.

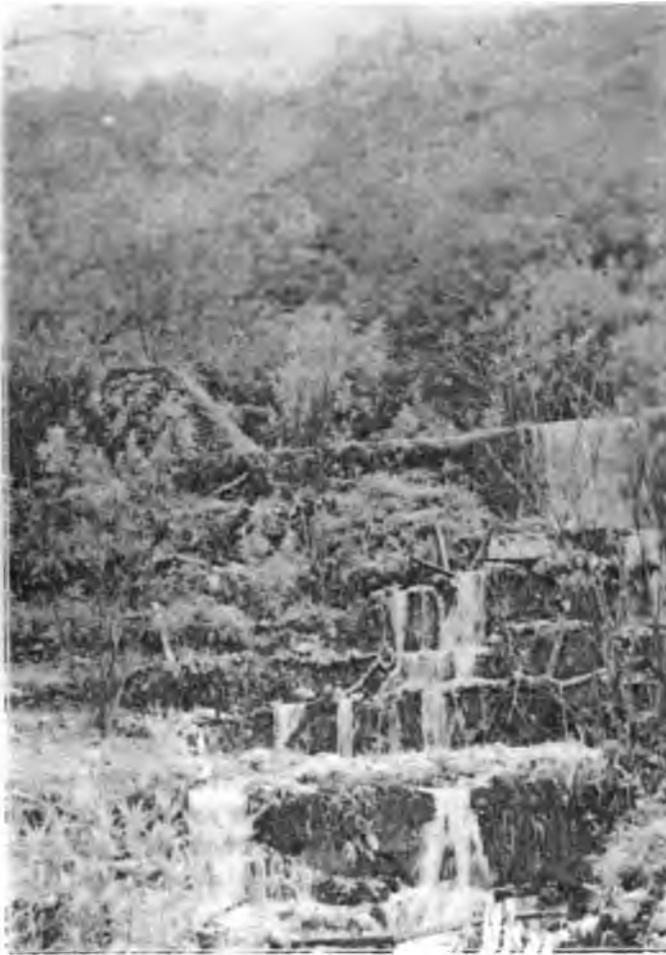
**F-13:** Tratamiento de la parte alta de la cuenca del Río San José, para evitar el avance de erosión de las cárcavas.

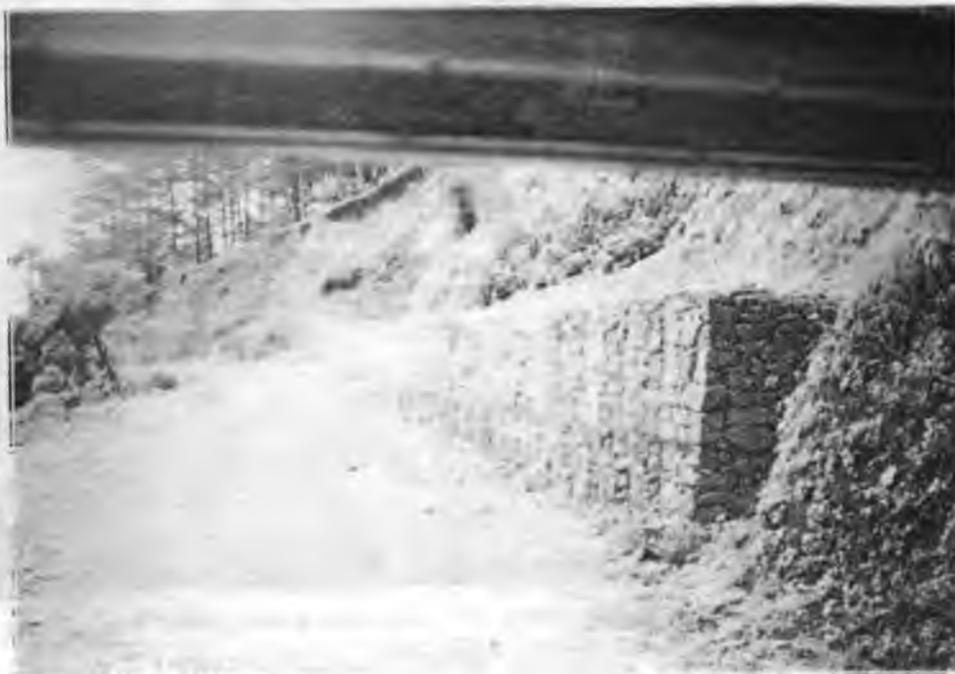
**F-14:** Defensa de taludes con mallas metálicas y piedras.

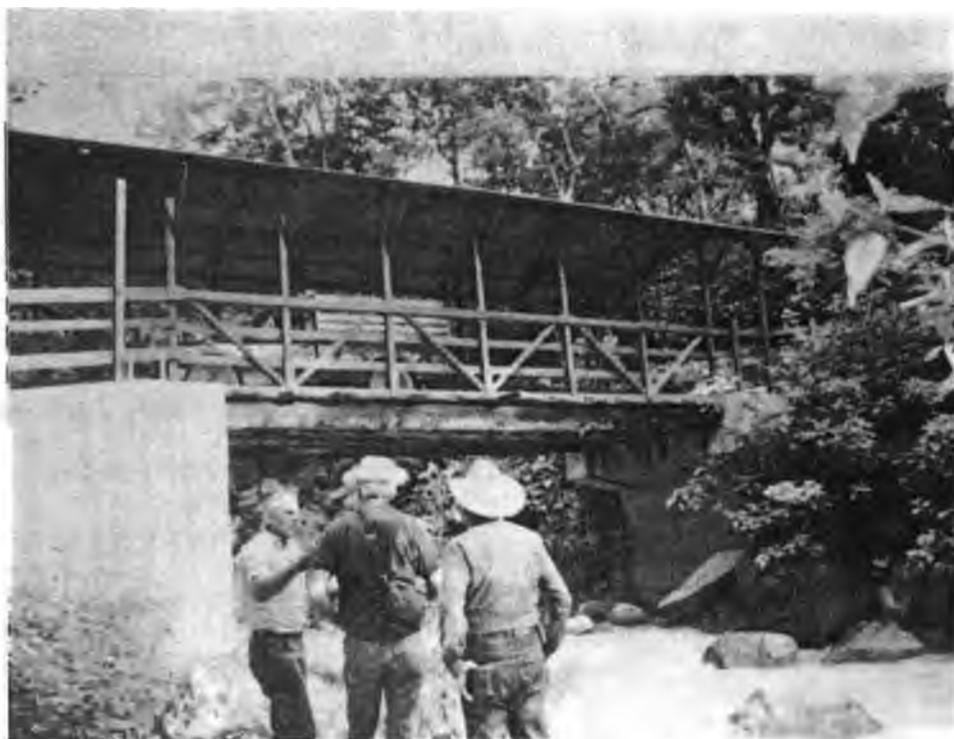
**F-15:** Puente sobre el Río Grande que drena los terrenos del fundo San José en la parte alta de Concepción Las Minas. En la foto el Sr. Iten propietario de dicho fundo. El anterior puente fue destruido.

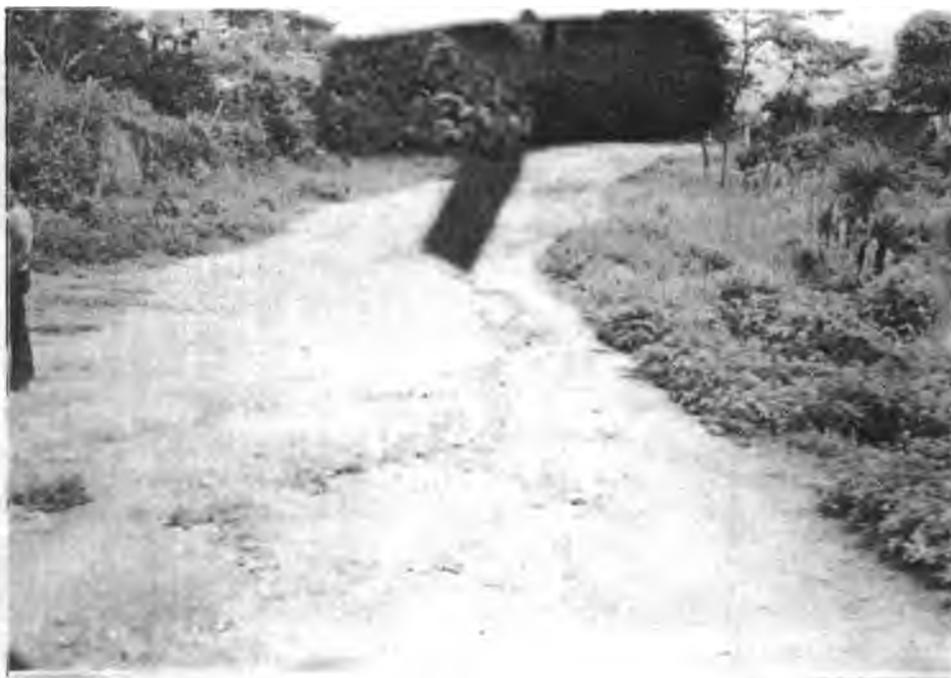
**F-16:** Surcos erosivos en el camino Lucerna La Encarnación.

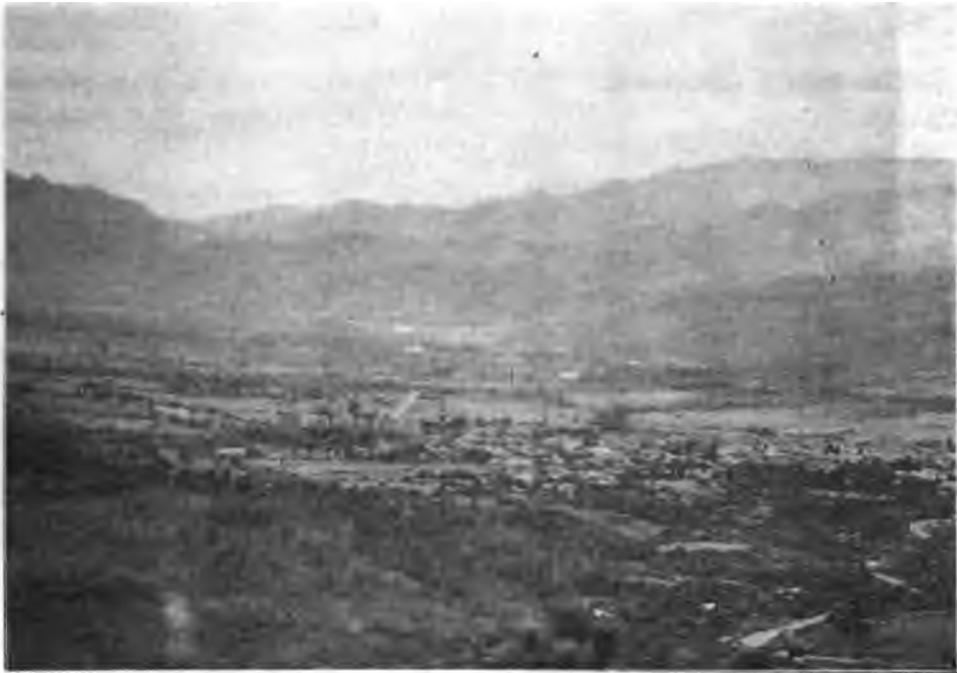
**F-17:** En el primer plano Nueva Ocotepeque. En el centro el punto blanco es la Iglesia de Antigua Ocotepeque. La avalancha de 1934 bajó de izquierda a derecha.

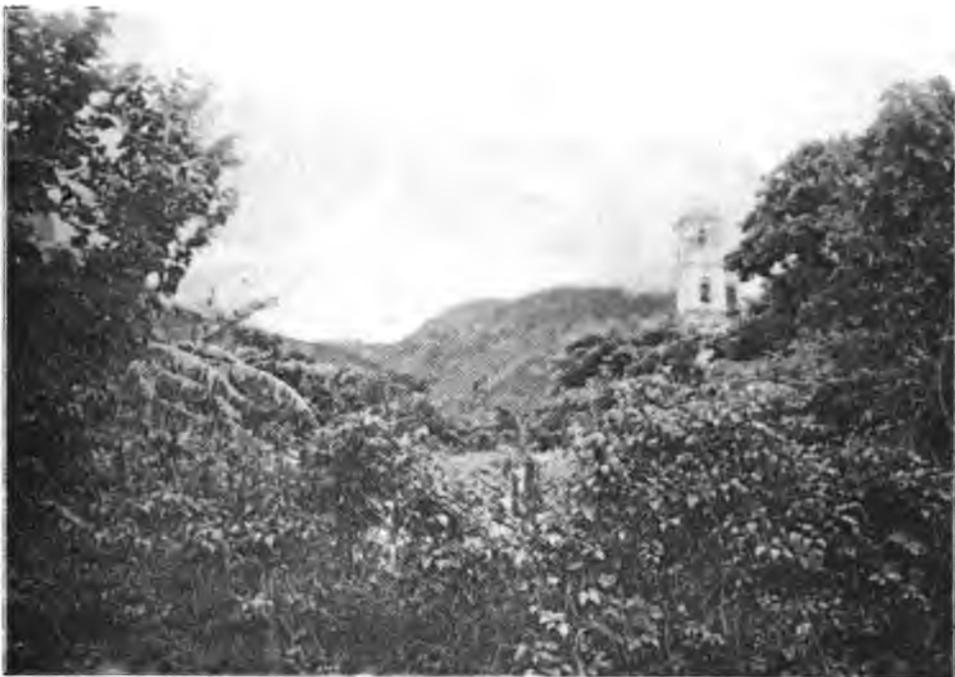
**F-18:** En medio de terrenos de cultivos que estuvieron habitados antes de 1934 se yergue la iglesia de Antigua Ocotepeque. Al fondo el estrecho cañón por donde bajó la avalancha de 1934. Su área se está repoblando.

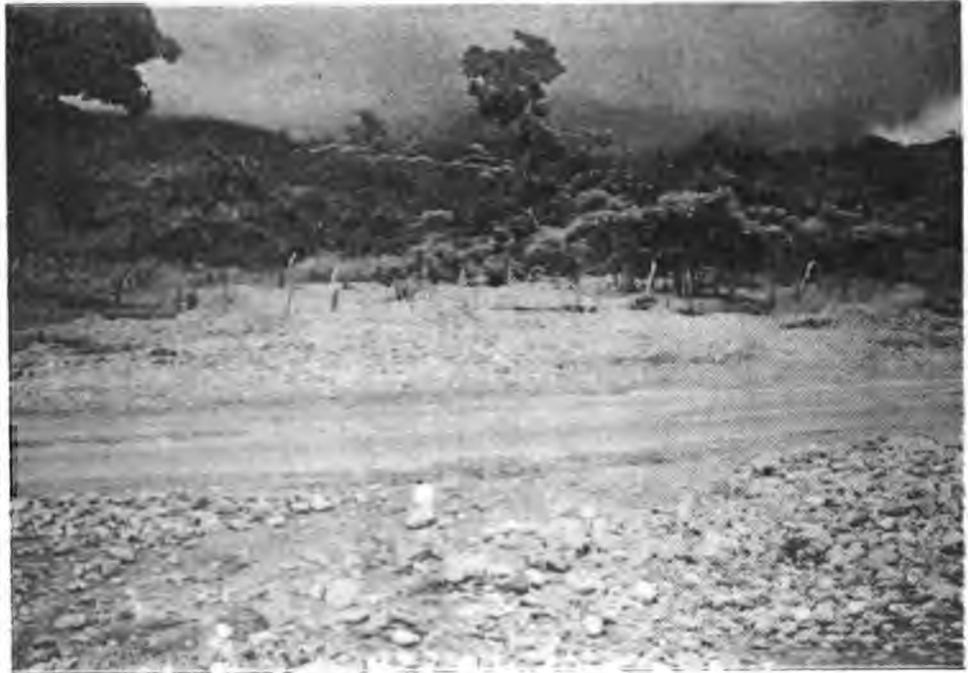
**F-19:** Un cauce reciente del río Marchalá totalmente colmatado, inclusive está invadiendo la carretera El Poy Nueva Ocotepeque.

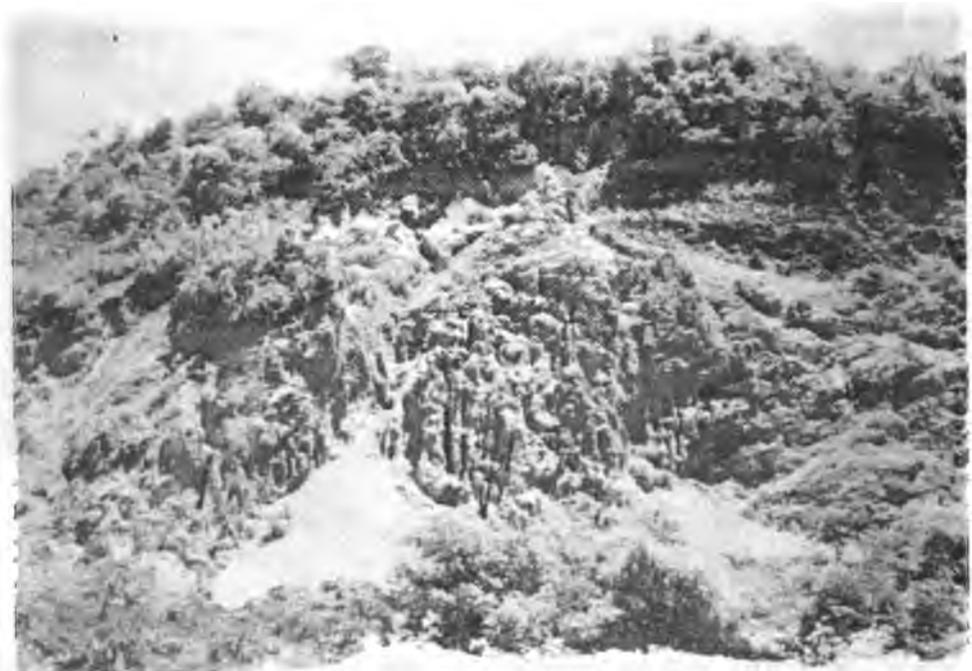
**F-20:** Intensa erosión causada por deforestación, derrumbes y lluvias.

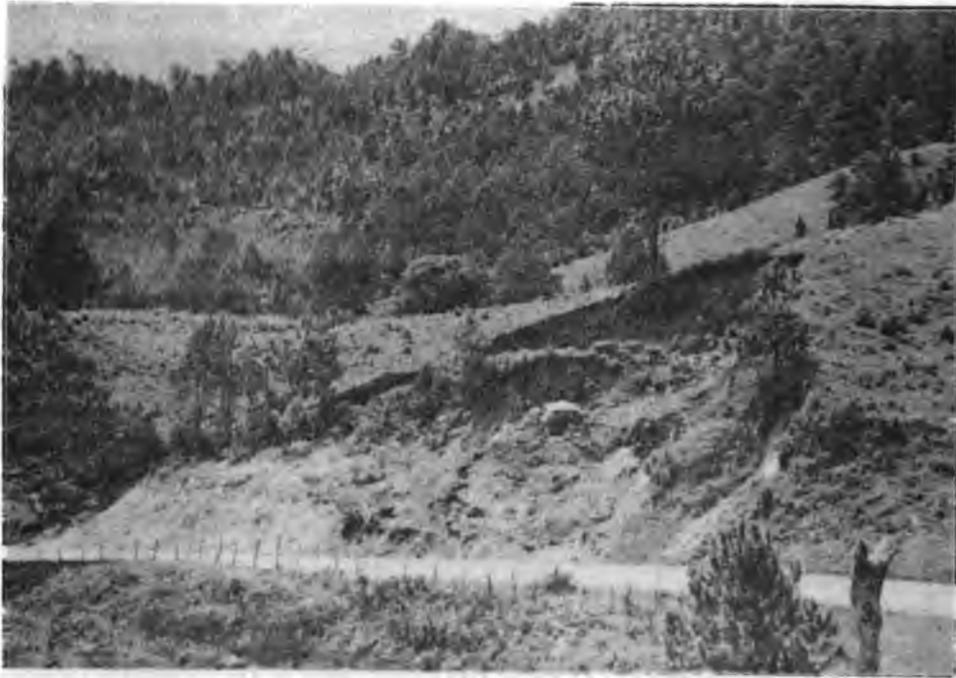
**F-21:** Derrumbe en la carretera Nueva Ocotepeque. La Labor, note que se trata de suelo de partículas finas y que la pendiente es relativamente suave.

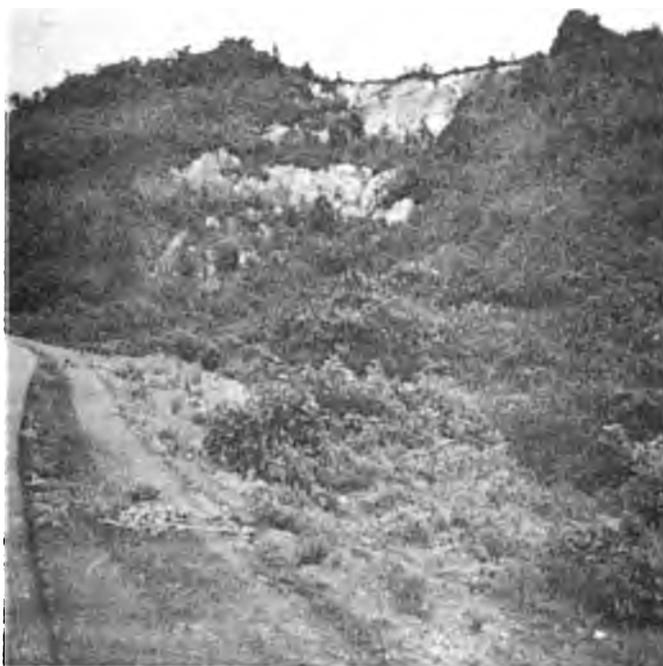
**F-22:** Derrumbe en la carretera Nueva Ocotepeque La Labor que ha provocado la inestabilidad de unos 50 m. de carretera. Esto obligó al cambio de trazo.

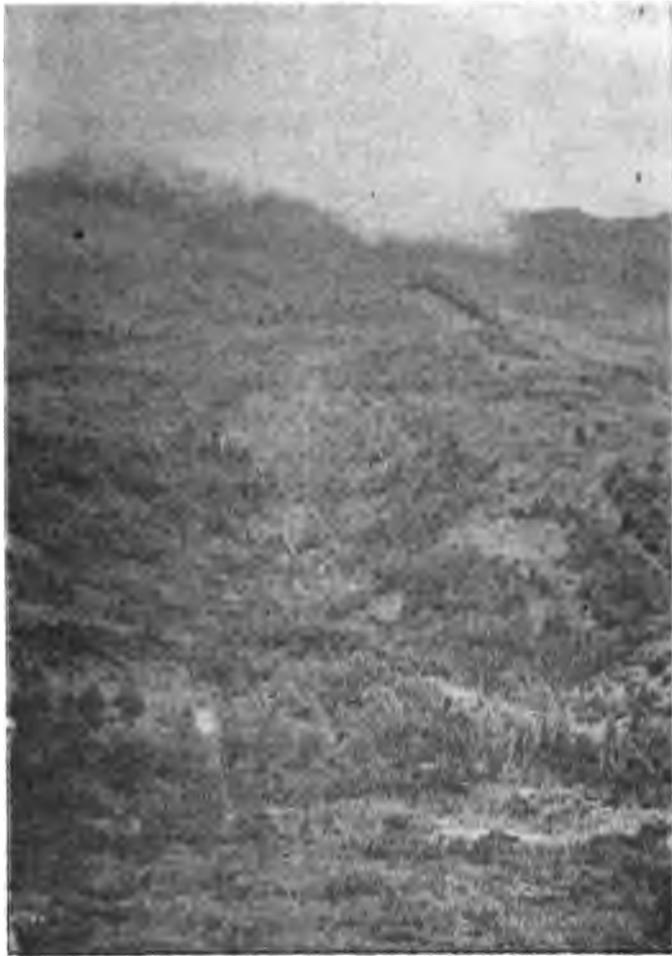
**F-23:** Derrumbe al este del camino. Lucerna-La Encarnación. Los deslizamientos en la zona han sido frecuentes en suelos con contenido de grafito.

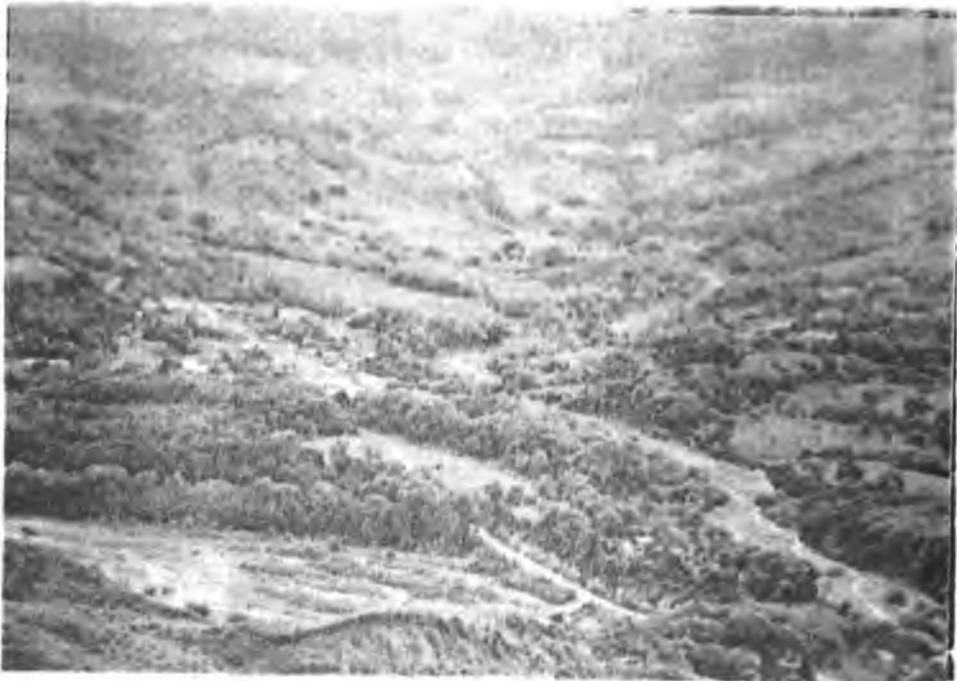
**F-24:** La Encarnación. En un reciente sismo las viviendas de adobe cerca al río de la derecha sufrieron más daños que en las partes alejadas de él.

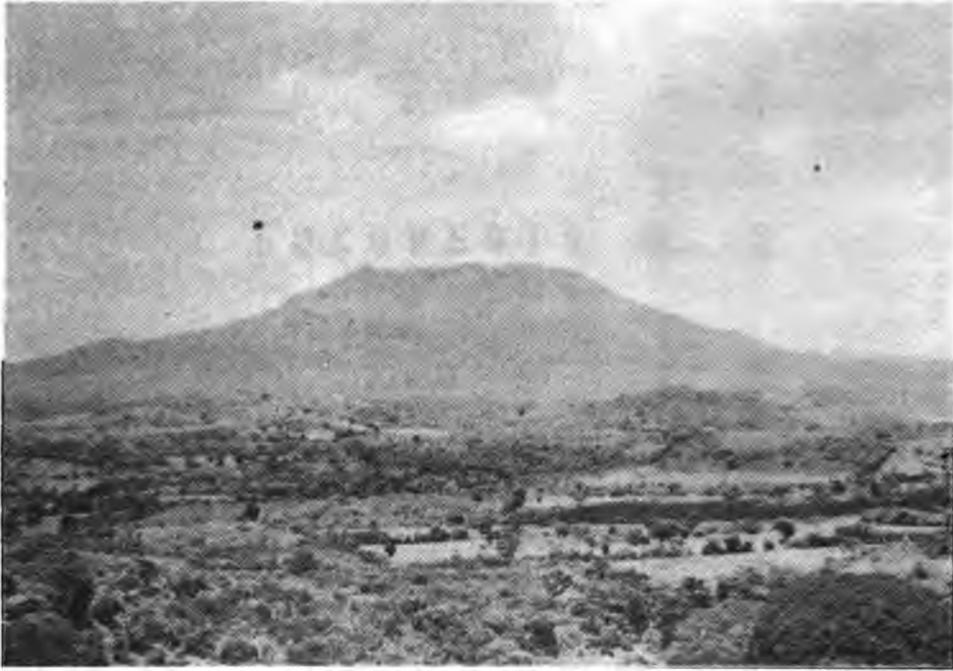
**F-25:** Volcán Ipala. Note la erosión de su parte superior.

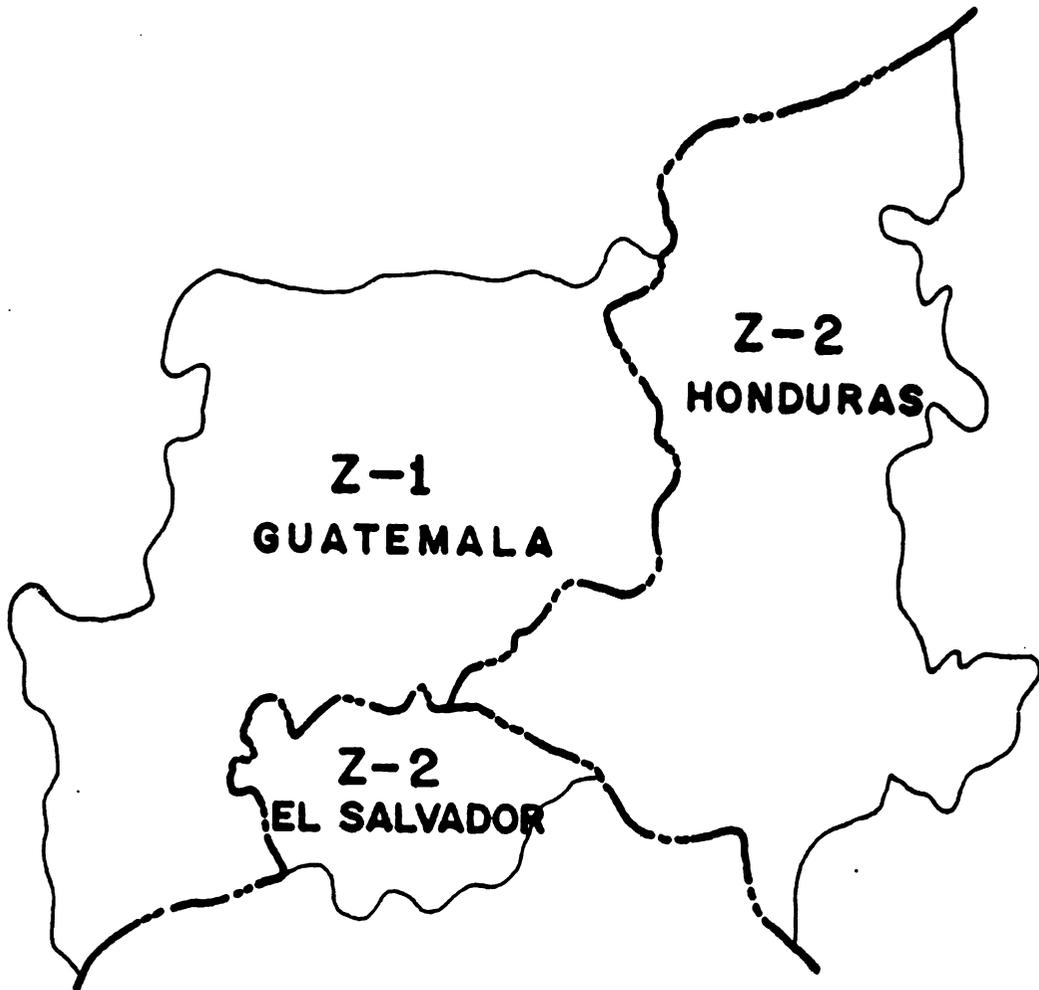
**Fig. 2.1 : MAPA DE ZONIFICACION SISMICA  
PARA LA REGION DEL TRIFINIO.**

De acuerdo a la amplificación que puedan sufrir las ondas sísmicas, los suelos se clasificarán en:

Tipo I: mantos rocosos y suelos de grano grueso muy compactos, siempre que la humedad no altere sensiblemente sus propiedades mecánicas. (S = 1.0).

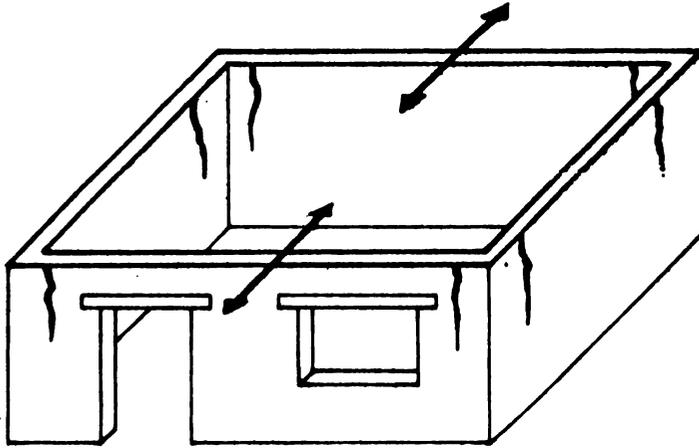
**Fig. A-1 : MODO DE FALLA EN MUROS DE ADOBE POR VIBRACION HORIZONTAL.**

De otra parte, por tener las construcciones de adobe techo ligero, al ser excitadas con vibraciones horizontales, los muros vibran como una losa apoyado en 3 bordes (en los 2 muros transversales y en la cimentación) y

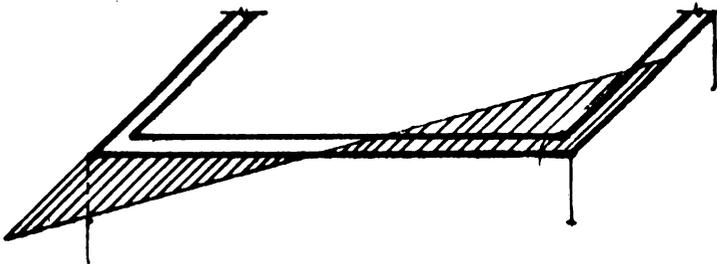
**● DIAGRAMA DE ESFUERZOS DE CORTE EN EL BORDE SUPERIOR.**

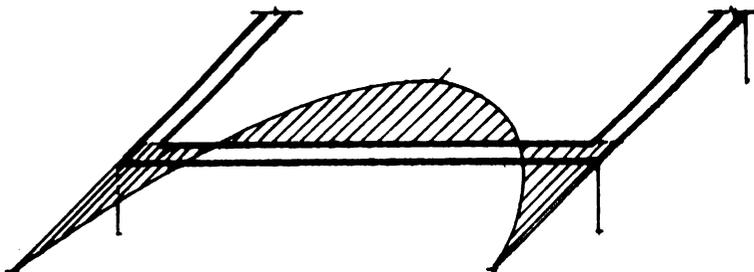
**● DIAGRAMA DE MOMENTOS EN EL BORDE SUPERIOR.**

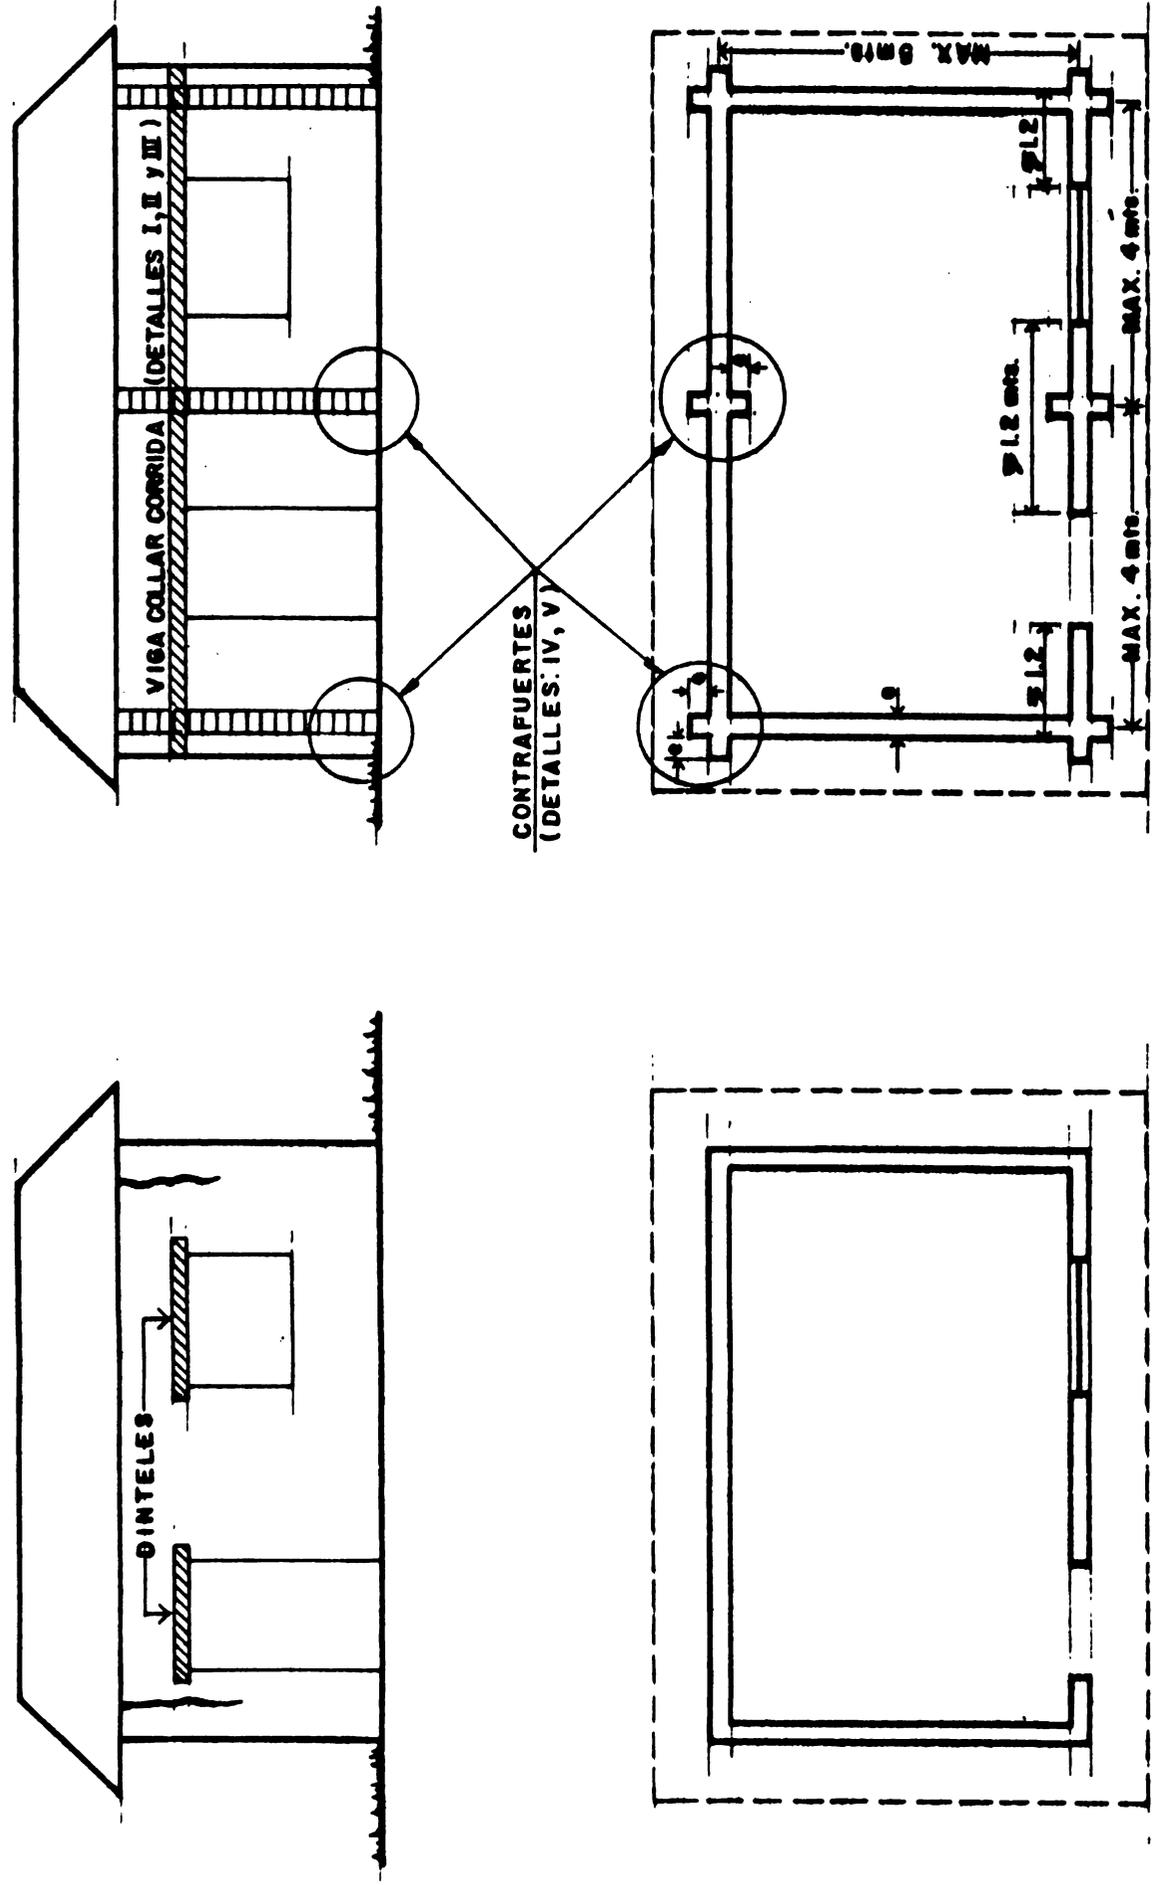
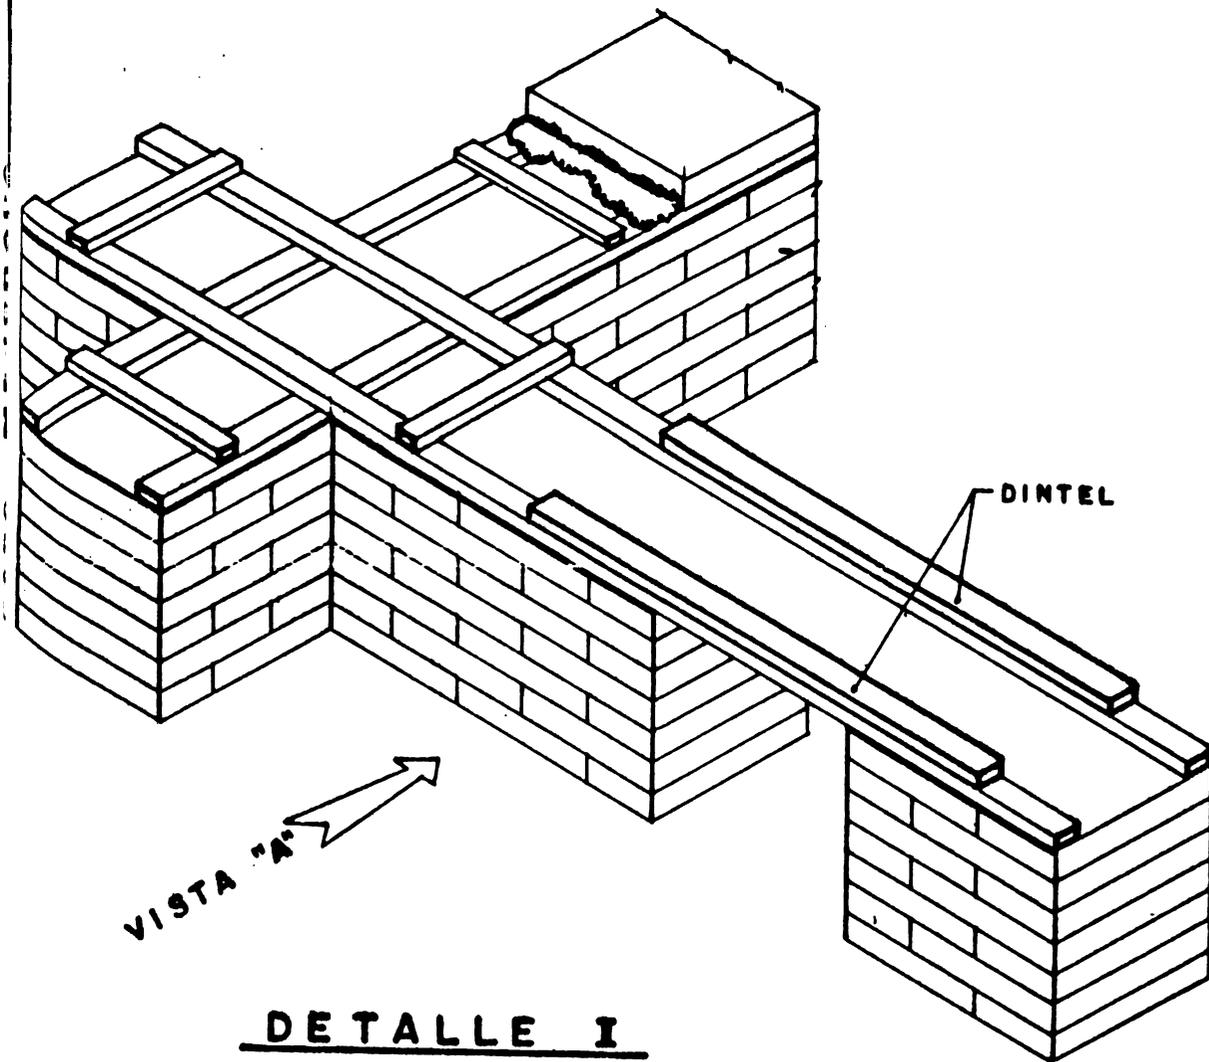
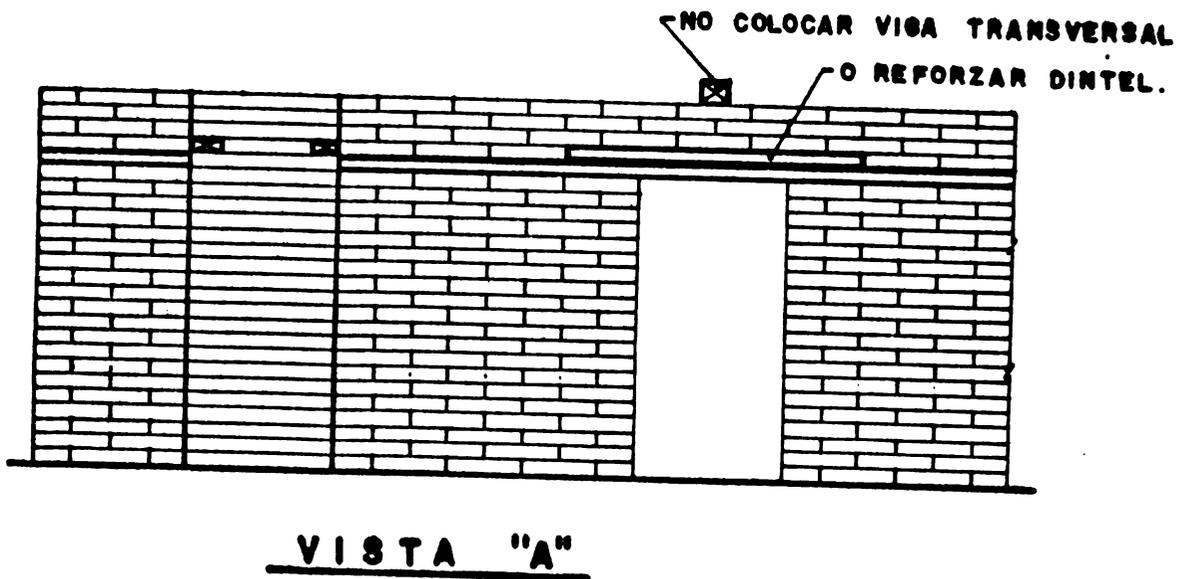
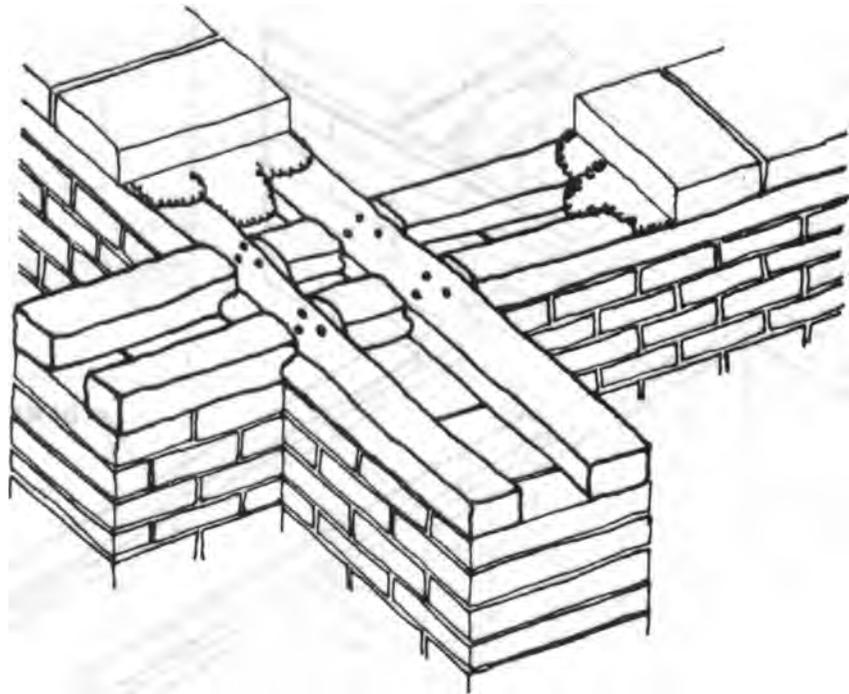
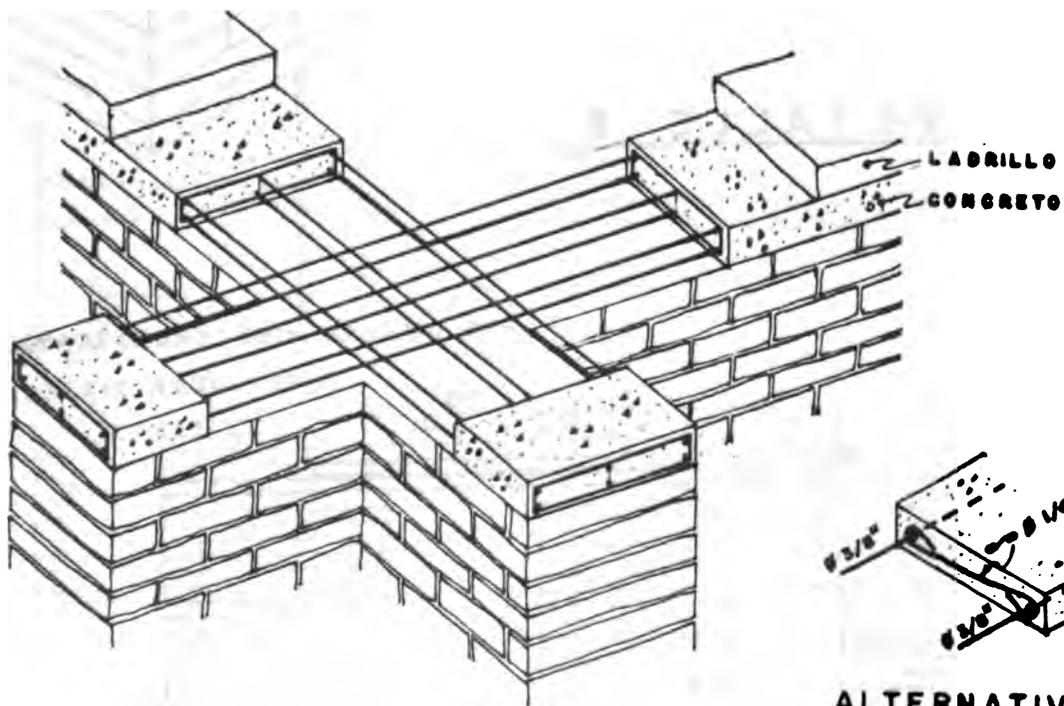
Fig. A-2 : CONSTRUCCIONES DE ADOBE

CASA TRADICIONAL

CASA MEJORADA

B) EN MADERA RUSTICA SEMILABRADA, EN PARALELO  
CON EMPALMES A MEDIA MADERA.

DETALLE II

DETALLE III

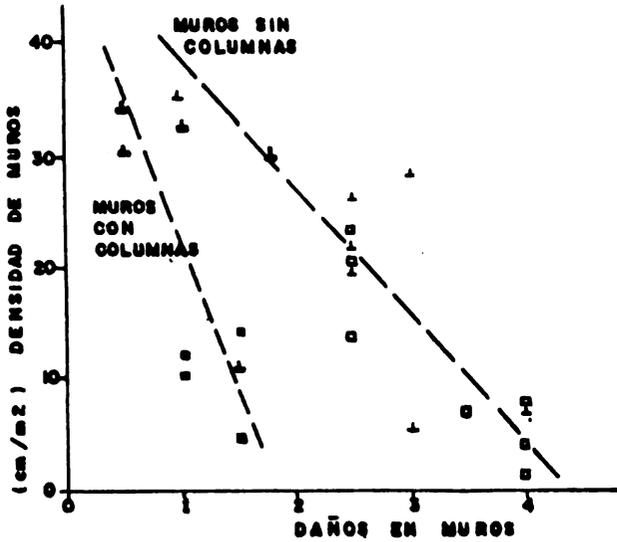
Fig. A-4.- GRADO DE DAÑOS VS. DENSIDAD DE MUROS EN CONSTRUCCIONES DE ALBANILERIA CON TECHO RIGIDO.

### MUROS CON COLUMNAS

- ⊥ PERPENDICULAR A LA FACHADA
- ▣ PARALELO A LA FACHADA

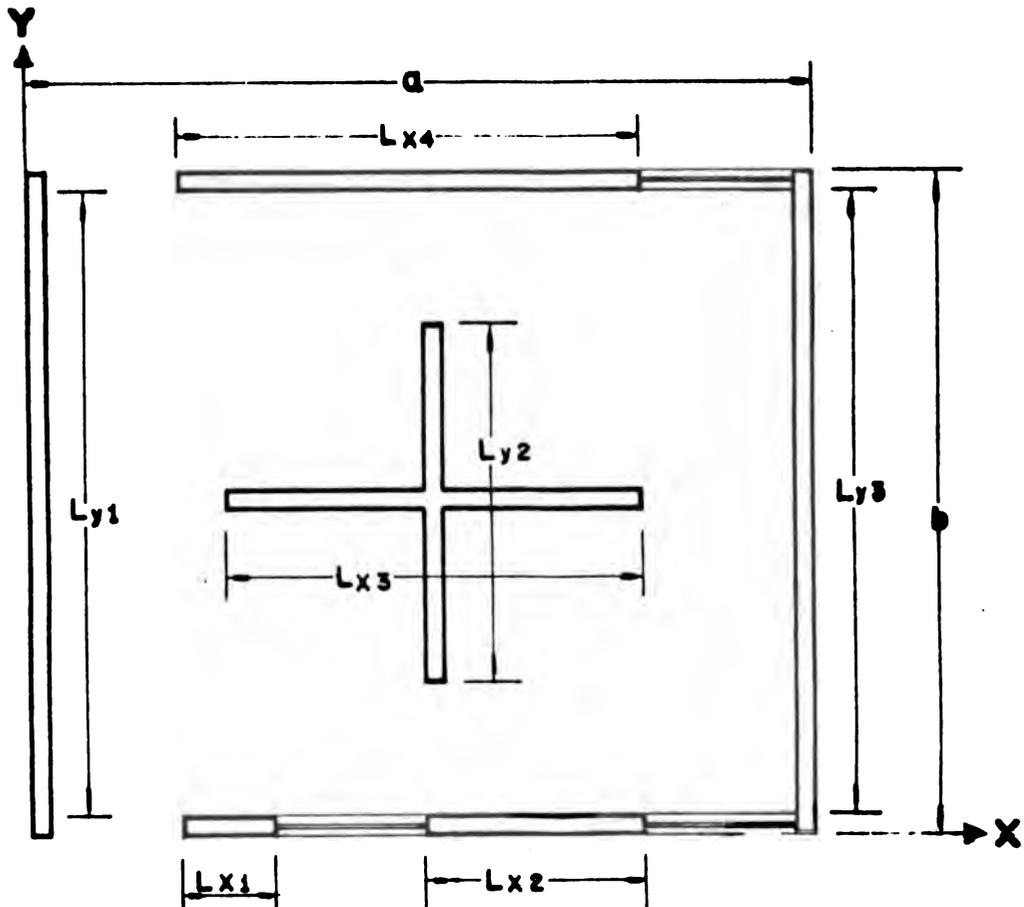
$$\text{EN LA DIRECCION } \alpha X = \frac{Lx1 + Lx2 + Lx3 + Lx4}{a \times b} = \frac{\sum Lx}{\text{AREA}}$$

$$\text{EN LA DIRECCION } \alpha Y = \frac{Ly1 + Ly2 + Ly3}{a \times b} = \frac{\sum Ly}{\text{AREA}}$$

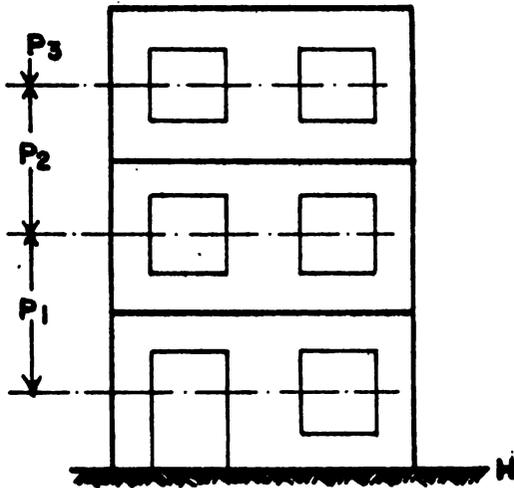
**EDIFICIO**

● PARA EL METRADO DE CARGA SE PASAN PLANOS A 1/2 ALTURA DEL ENTREPISO DIVIDIENDO EL EDIFICIO EN PORCIONES.
