**EVALUACION DE LOS RIESGOS DE**  
**DESASTRES NATURALES EN LA**  
**REGION DEL TRIFINIO**

Ing. Julio Kuroiwa H.  
Septiembre, 1987

**DOCUMENTO TRIFINIO N.4**

Preparado para el Proyecto Trinacional TRIFINIO  
(Guatemala, El Salvador y Honduras)

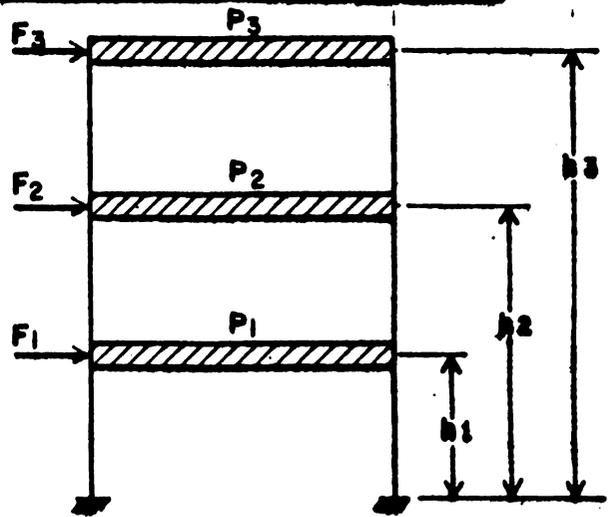
**MODELO IDEALIZADO**

● LAS CARGAS INCLUYENDO EL PORCENTAJE DE CARGA VIVA SE CONCENTRA A NIVEL DE CADA PISO.

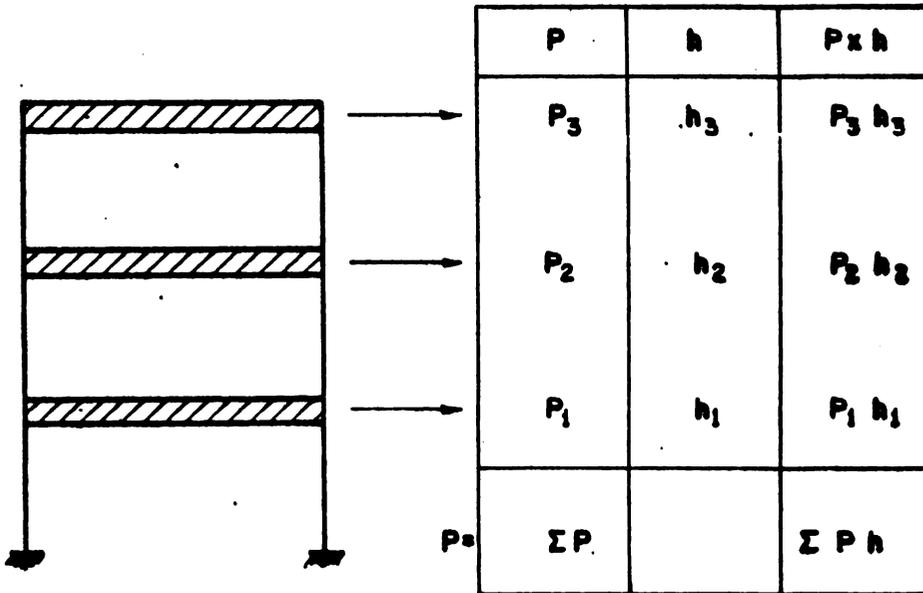
**PROCESO DE CALCULO**

$$F_3 = H \frac{P_3 h_3}{\Sigma P_i h_i}$$
