REPUBLICA DOMINICANA
PROYECTO: DESARROLLO AGRICOLA SOSTENIBLE
EN SAN JUAN DE LA MAGUANA

- Subproyecto: Complementación de la Presa Sabaneta
Subproyecto: Complementación de la Red de Riego y Drenaje
en la Margen Izquierda
Subproyecto: Recuperación de Suelos en la Margen Derecha
del Río San Juan

**ESTUDIOS Y DISEÑOS COMPLEMENTARIOS
DE LA
PRESA DE SABANETA**

INFORME FINAL

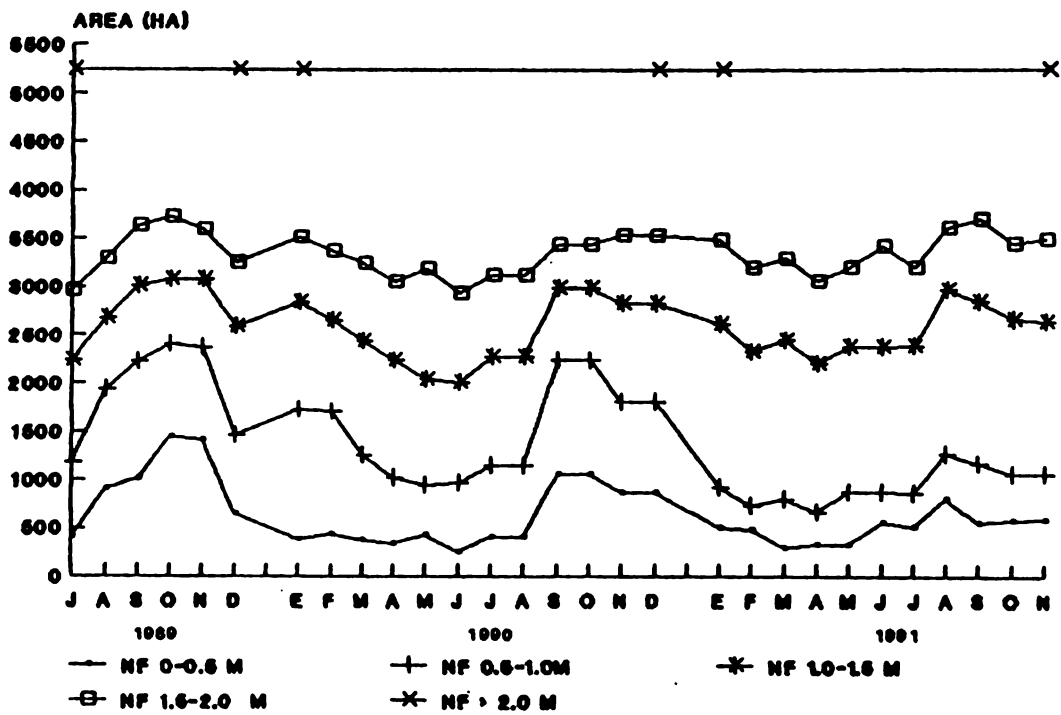
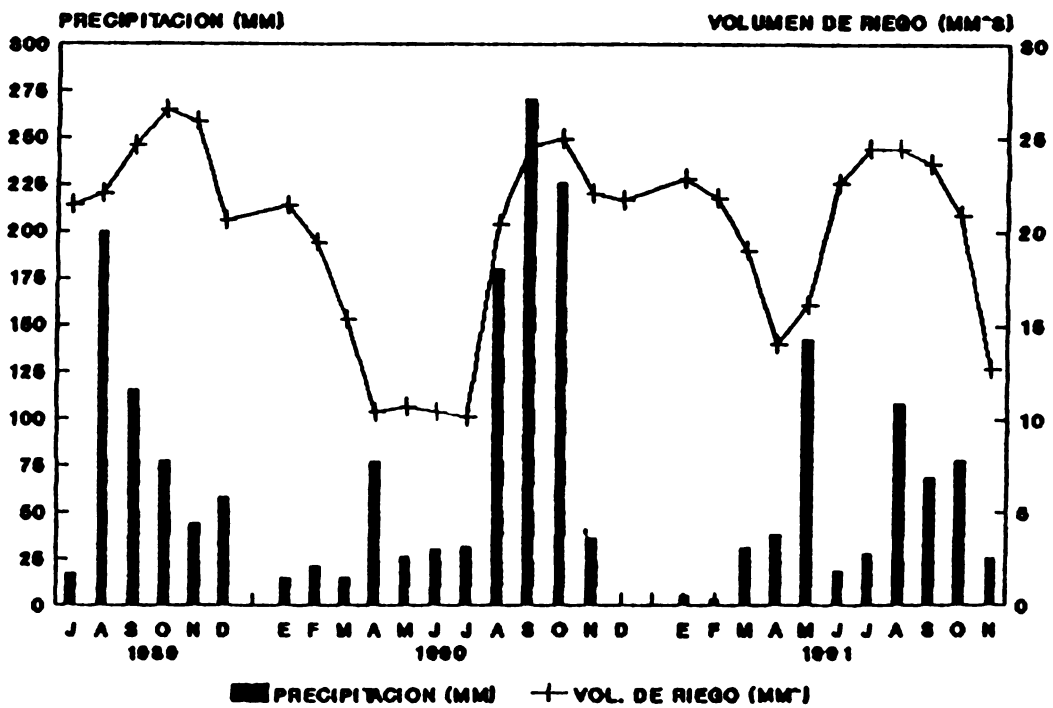
FIG. No. 1 VARIACION DE LOS NIVELES FREATICOS EN EL TIEMPO Y SU RELACION CON LA PRECIPITACION Y LOS VOLUMENES DE RIEGO.

Las fluctuaciones del manto freático a través del tiempo, tal y como puede observarse en la figura No. 1, permite precisar los siguientes aspectos:

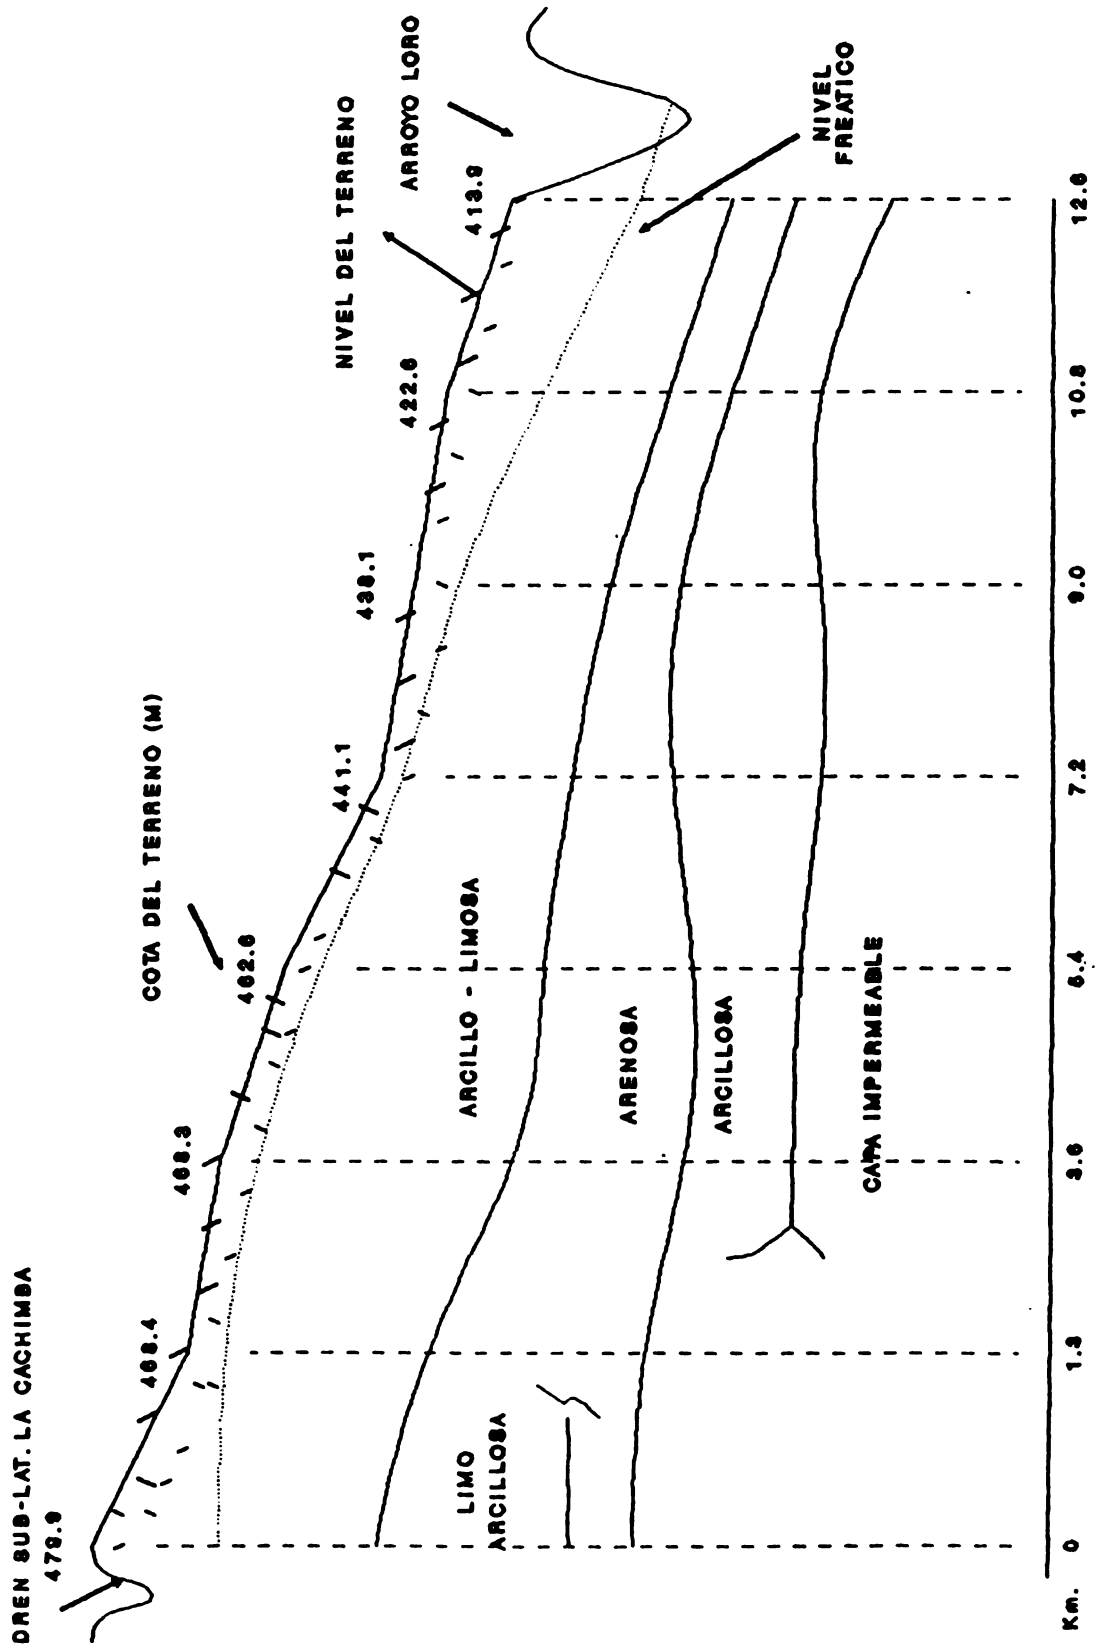
FIG. 2 PERFIL ESTRATIGRAFICO Y NIVEL FREATICO EN DIRECCION DEL FLUJO.

En las figuras No. 2 y 3, se puede observar la disposición que tienen los estratos de suelo, tanto en la dirección del flujo como perpendicular a él. En profundidades mayores de 2.5 m. subyace una capa de arcilla que limita el movimiento gravitacional del agua, y que para fines de tratamiento del problema de drenaje se considera como barrera impermeable. Se observan también en las figuras 2 y 3, que el manto freático sigue una dirección más o menos uniforme a través del estrato arcillo - limoso, que ocupa la parte superior del perfil del suelo y solamente en las proximidades de cauces profundos, experimenta descensos notables.
